Relatório Fotográfico de atendimento ao Checklist

Relatório e registros fotográficos.

Sorocaba, 22 de agosto de 2022.

Este relatório tem o objetivo de apresentar as soluções adotadas para as condições observadas na obra do viaduto Marcos Jacob, inspeção esta realizada pelo serviço de apoio a fiscalização de obras - PROVIA e enviado por e-mail para a construtora JOFEGE através de relatório de checklist fotográfico em 11 de agosto de 2022.

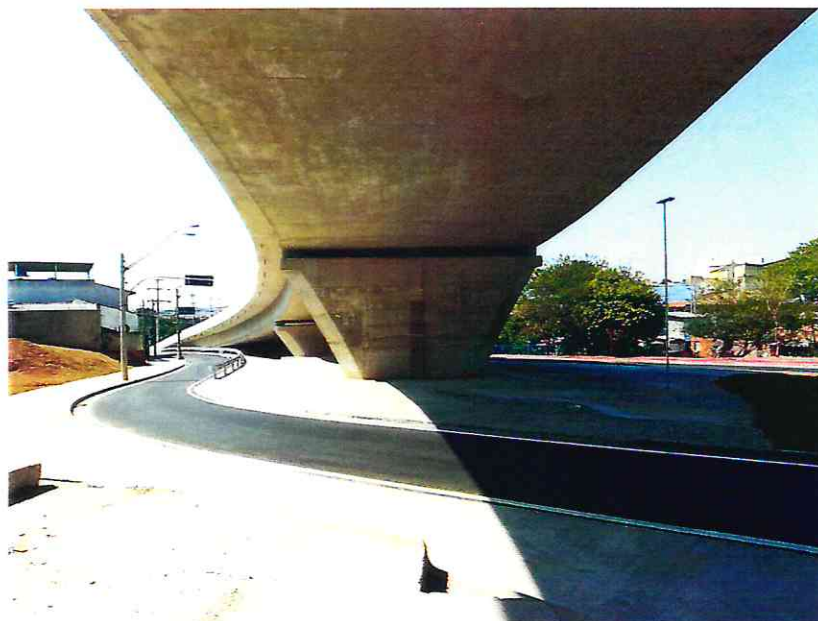
Foto 01 - Os cabos aéreos instalados neste pilar estavam visivelmente aparentes.

A construtora JOFEGE atendeu este apontamento e instalou os cabos por sobre o pilar, reduzindo desta forma possíveis atos de vandalismo.

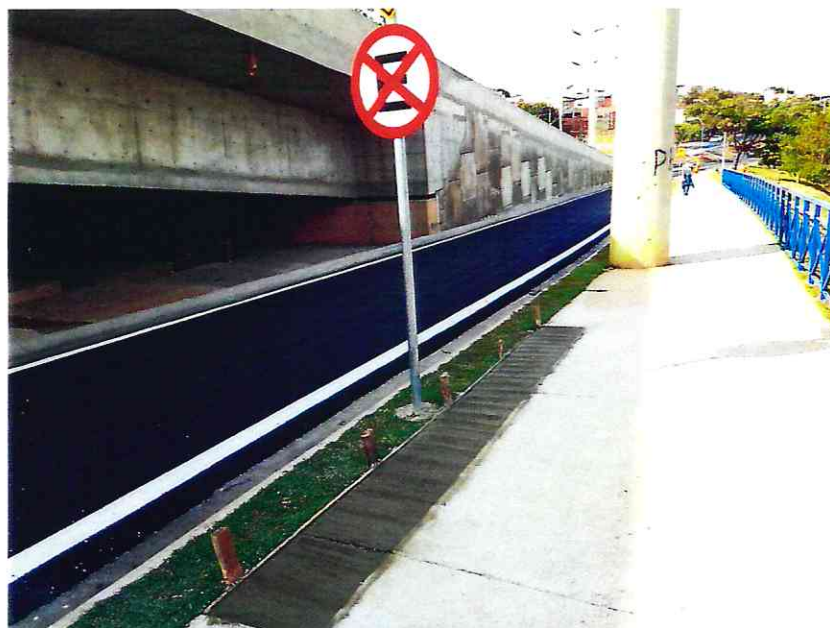
Foto 02 - Execução de reparo de calçada, atendendo a solicitação da fiscalizadora.

Com esta solução obteve-se um melhor aspecto no acabamento do passeio, além de aumentar sua durabilidade.

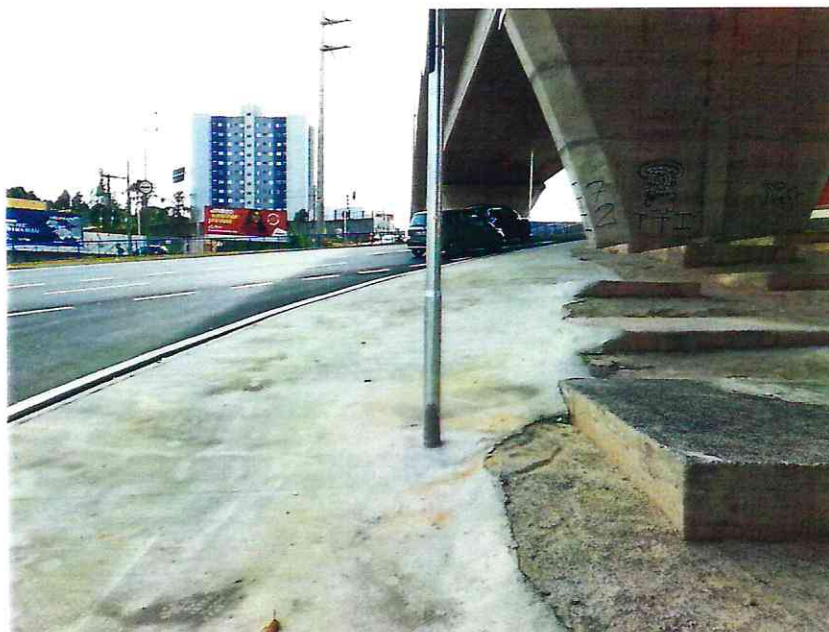
Foto 03 - Melhora no acabamento do concreto utilizado no chumbamento do poste.
Com esta solução obteve-se um melhor aspecto no acabamento.

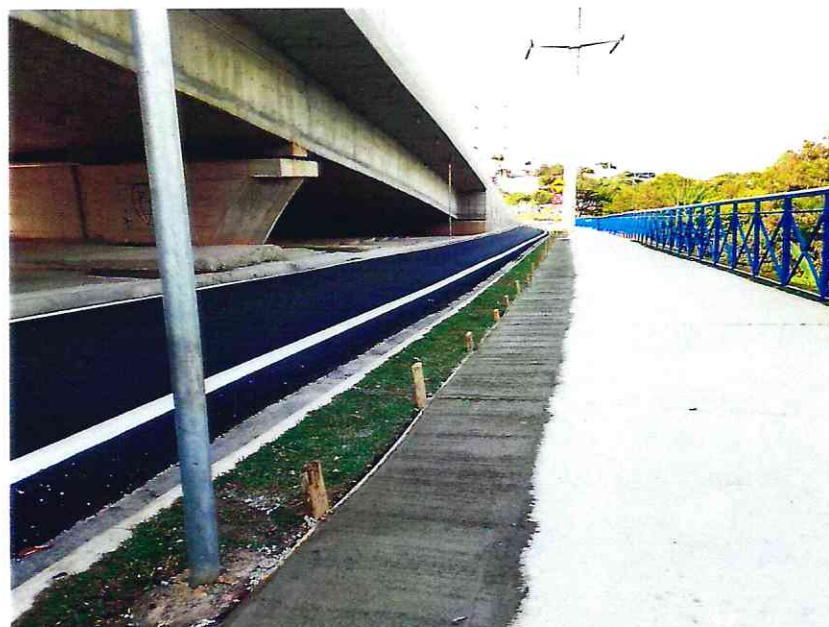
Foto 04 - Execução de reparo de calçada, atendendo a solicitação da fiscalizadora.

Com esta solução obteve-se um melhor aspecto no acabamento do passeio, além de aumentar sua durabilidade.

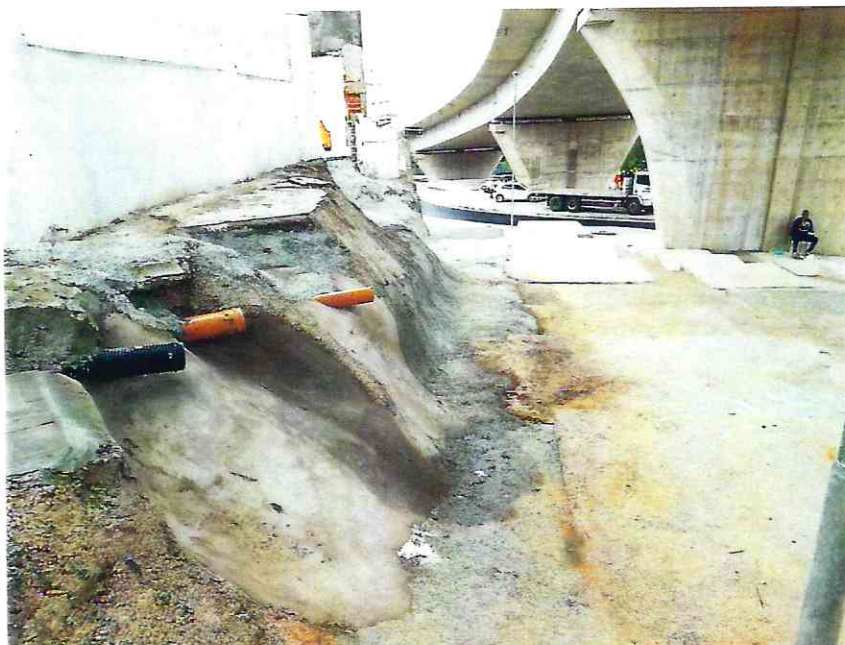
Foto 05 - Reparo em ponto de saída de água.

Com este reparo, além da melhora no aspecto visual, espera-se eliminar o empoçamento e a infiltração de água.

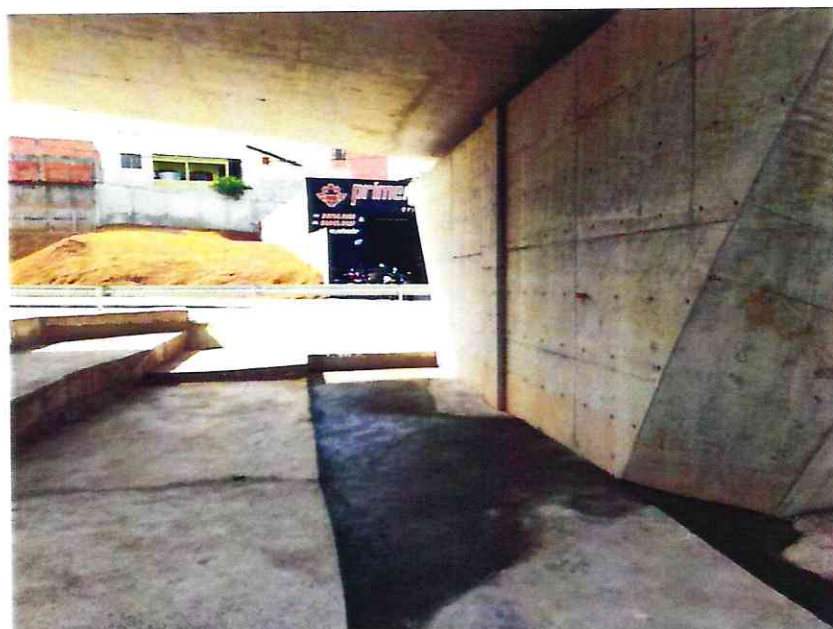
Foto 06 - Correção de caimento no contra piso de concreto.

Com esta solução espera-se melhor escoamento da água pluvial, evitando a formação de empoçamentos e possíveis infiltrações.

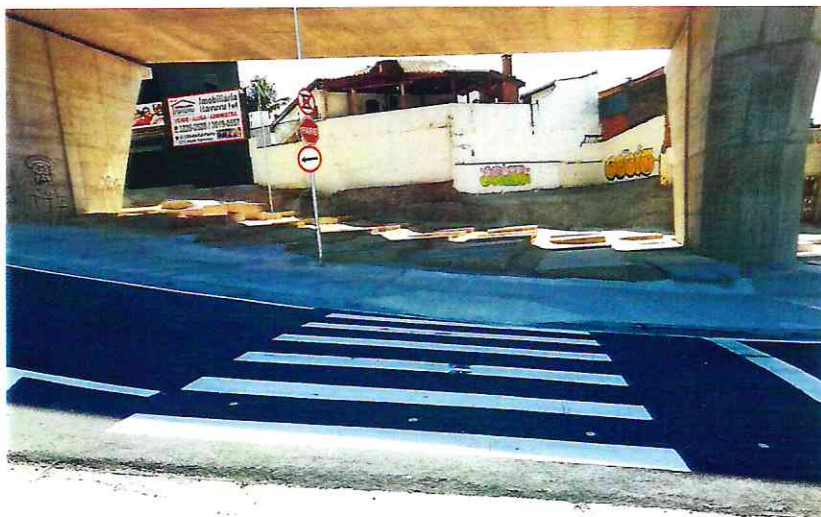
Foto 07 - Ausência de piso tátil na rampa de acessibilidade.

Obs. Segundo informação da PMS este item apontado no relatório de checklist não será atendido no momento, pois não foi previsto no custo inicial da obra. Portanto, a Prefeitura do Município de Sorocaba irá realizar este serviço através de outra secretaria.

Sugerimos a instalação de piso tátil nas rampas de acessibilidade, atendendo as normas NBR 9050:2020 e NBR 16537:2021.

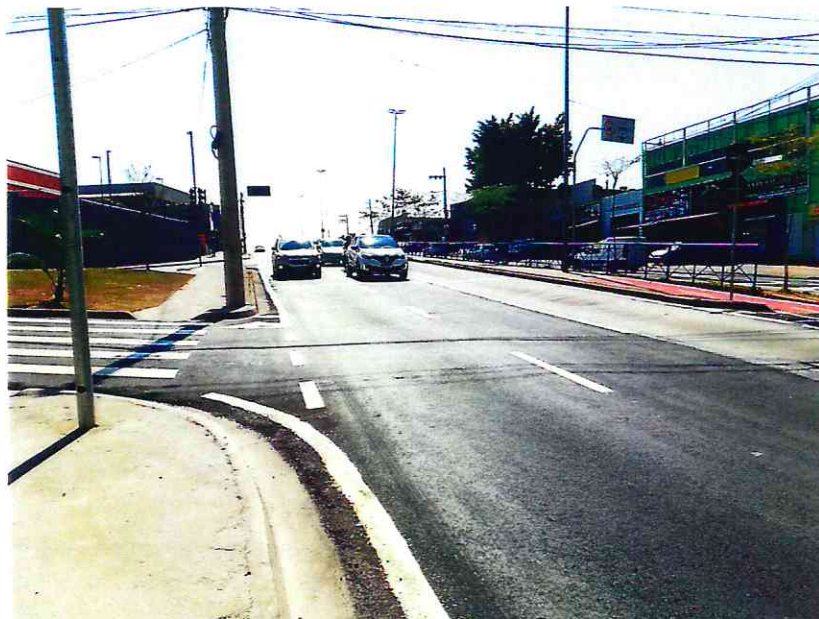
Foto 08 - Pintura horizontal mal executada.

Dentre os pontos de pintura horizontal irregular apontado pela URBES, este local específico não foi reparado até o dia 22 de agosto de 2022.

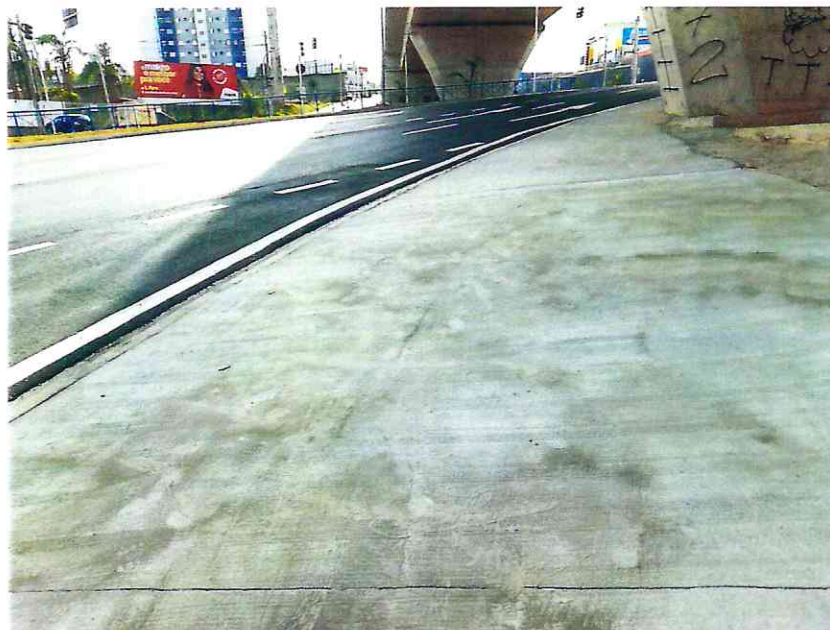
Foto 09 - Execução de reparo em calçada com fissuras.

Com esta solução obteve-se um melhor aspecto no acabamento do passeio, além de aumentar sua durabilidade.

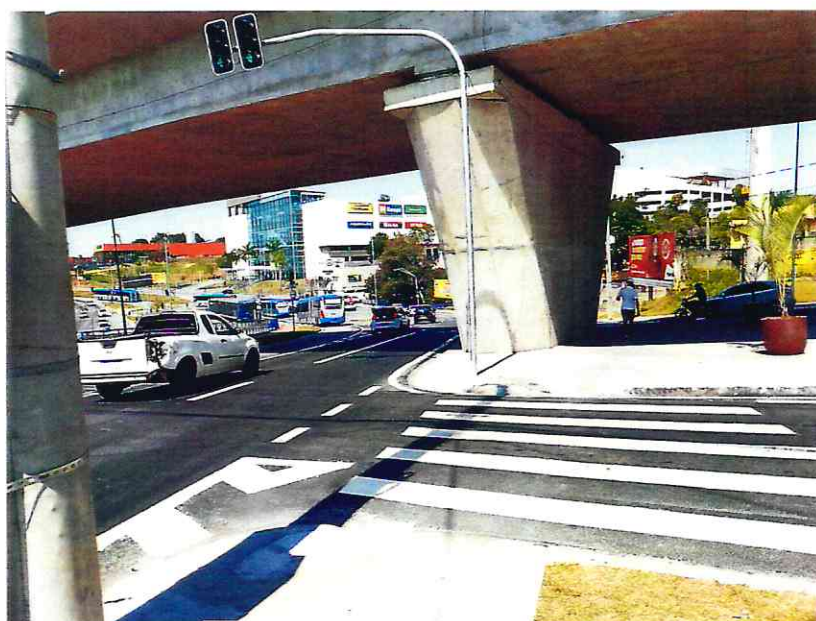
Foto 10 - Ausência de piso tátil nas rampas de acessibilidade e a não existência de semáforo para pedestre.

Em vistoria realizada em 22 de agosto não foi identificado à instalação dos itens sugeridos.

Obs. Segundo informação da PMS este item apontado no relatório de checklist não será atendido no momento, pois não foi previsto no custo inicial da obra. Portanto, a Prefeitura do Município de Sorocaba irá realizar este serviço através de outra secretaria.

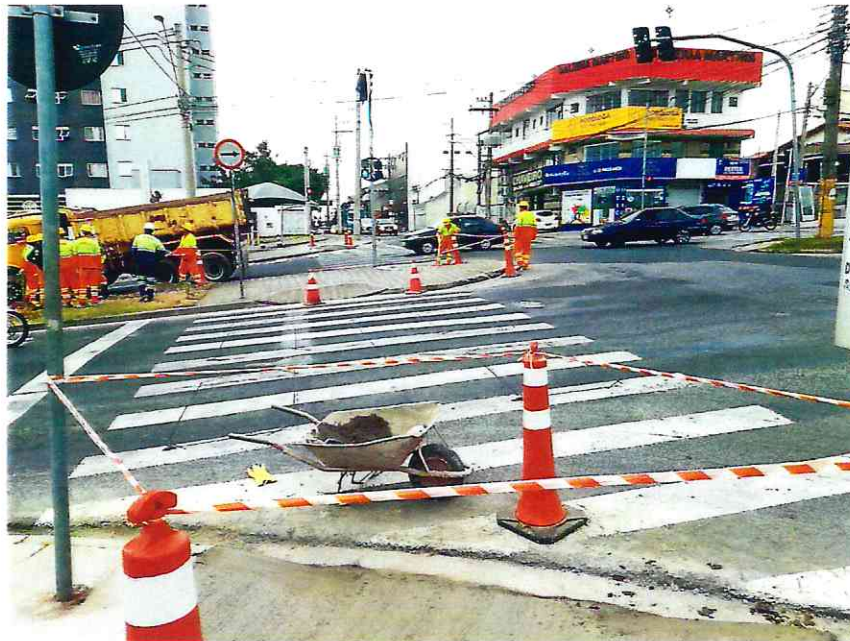
*Foto 11 - Execução de calçada no canteiro central e
rebaixamento de guia.*

Local do registro: Av. Atanázio Soares x Av. Edward Fru-Fru

Com a execução deste serviço é esperado uma melhor segurança ao pedestre ao realizar a travessia.

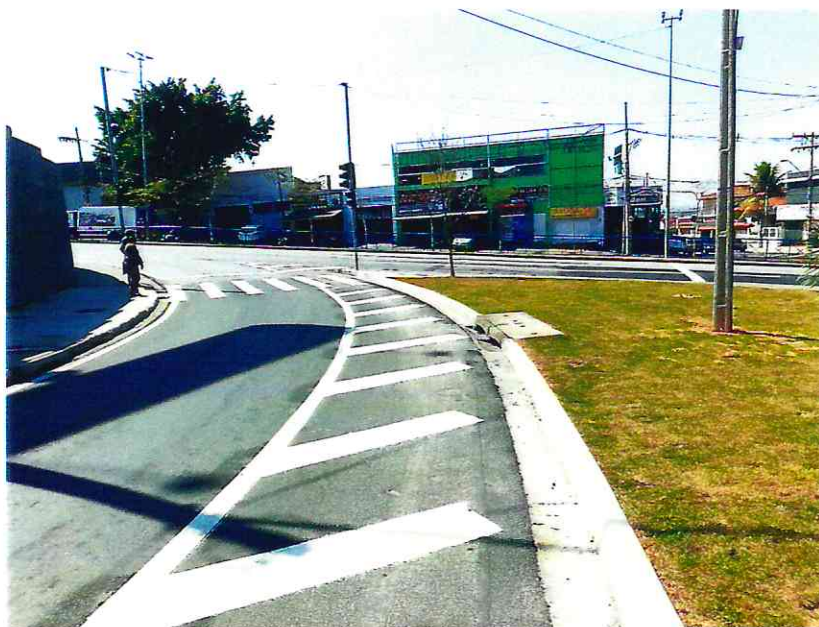
*Foto 12 - Execução de pintura horizontal e
instalação de tachão.*

A empresa JOFEGE executou a pintura da sinalização horizontal apontada neste trecho, porém, não foi evidenciada a instalação de tachão conforme projeto sinalização (Rev_03).

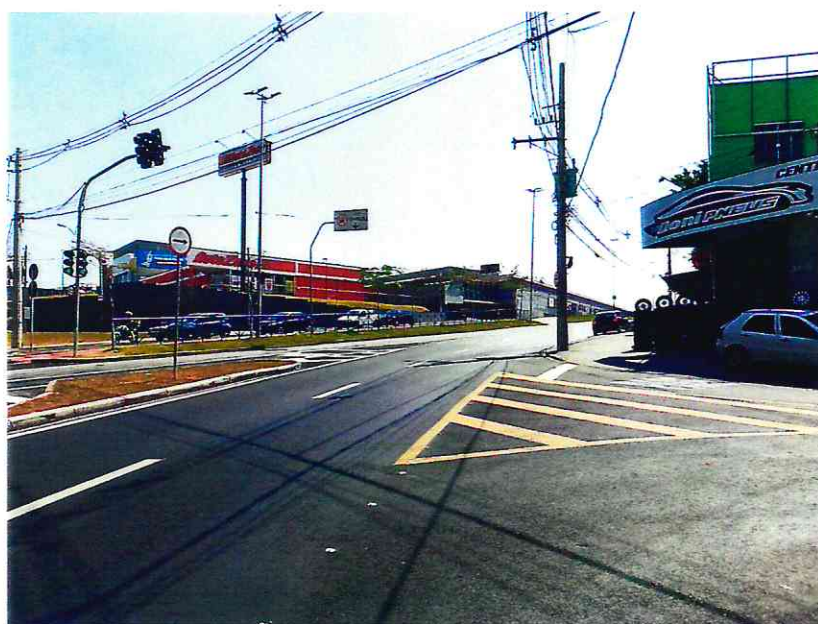
Foto 13 - Faixa zébrada amarela sem concordância.

A URBES identificou e comunicou a construtora sobre a má execução desta pintura horizontal neste trecho, porém, em vistoria realizada em 22 de agosto de 2022 não houve reparo do item apontado.

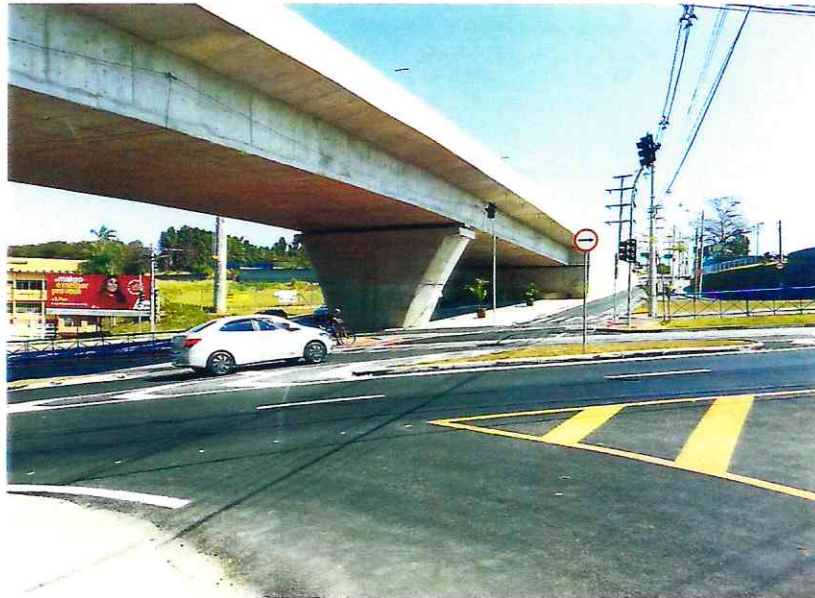
*Foto 14 - Ausência de tachão na faixa zebraada branca,
em frente ao canteiro.*

Em vistoria do dia 22 de agosto de 2022 não foi observado a instalação de tachão de acordo com projeto de sinalização (Rev_03).

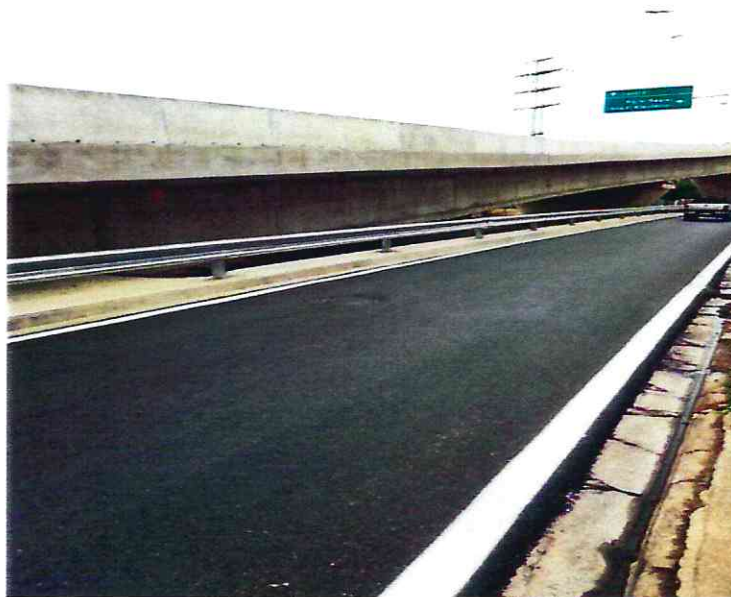
Foto 15 - Levantamento de PV em relação ao pavimento.

Este apontamento observado pela equipe de supervisão técnica foi alinhado com a construtora e prefeitura que o reparo será executado pelo Serviço Autônomo de Água e Esgoto do município de Sorocaba - SAAE, uma vez que a construtora não tem autorização para intervir na rede de esgoto.

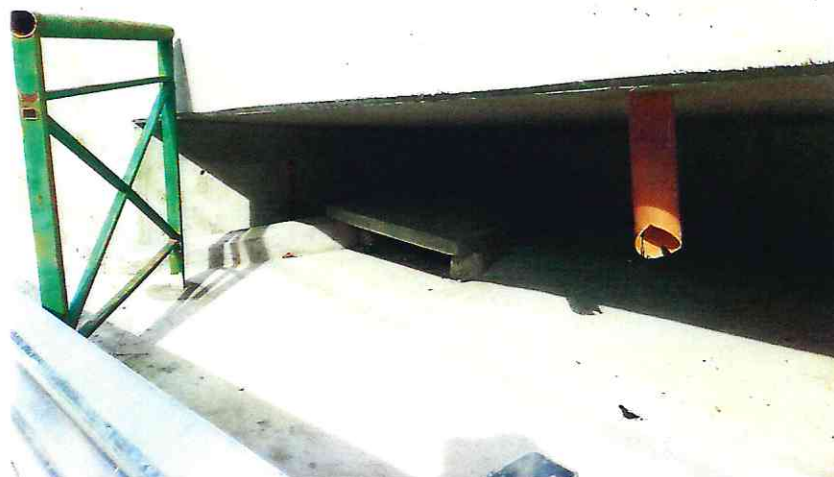
*Foto 16 - Execução de tampa de concreto em caixa
de captação de água.*

Este reparo além de melhorar o aspecto visual do dispositivo de drenagem, evitará possíveis acidentes envolvendo crianças ou animais.

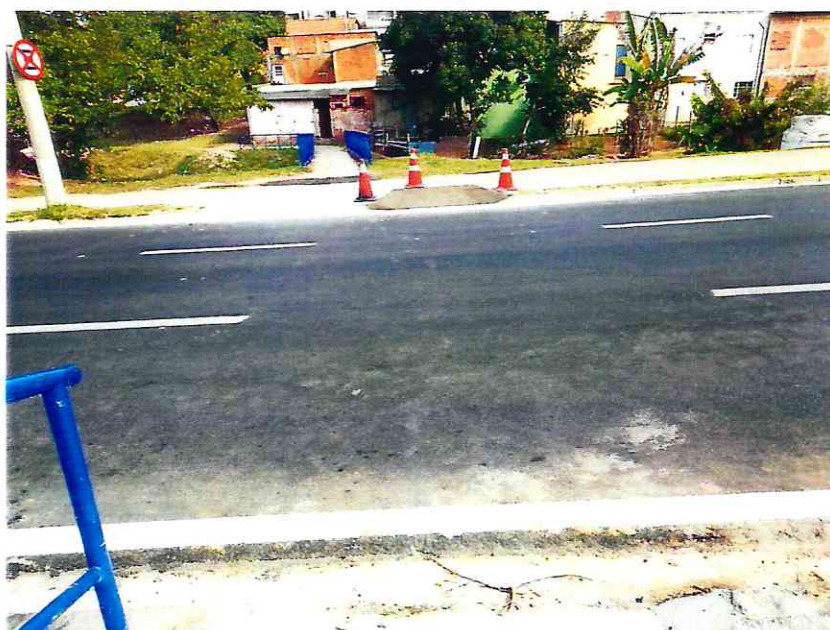
Foto 17 - Execução de rebaixamento de guia para ciclovia.

Com a execução deste rebaixamento de guia, espera-se proporcionar uma melhor segurança às pessoas com mobilidade reduzida e ciclistas que por ali transitam.

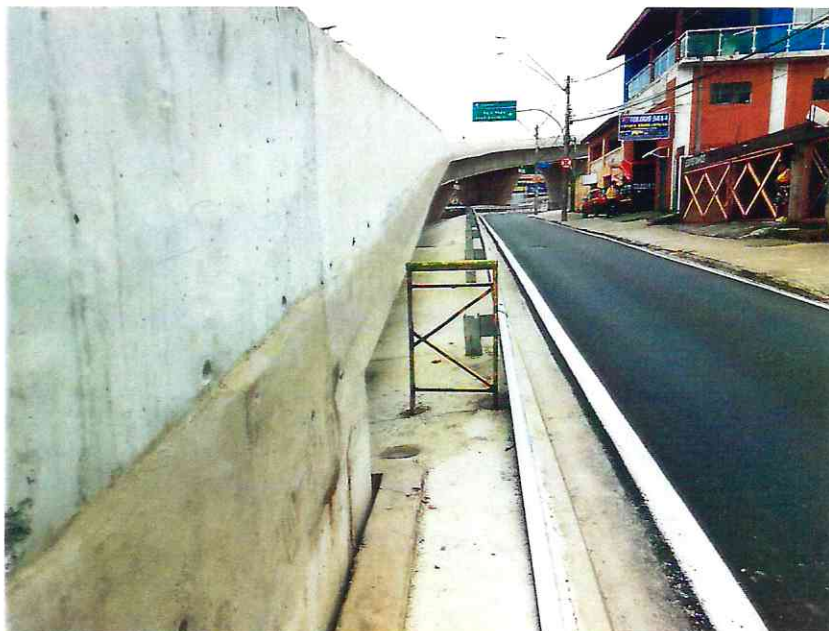
*Foto 18 - Instalação de gradil com função de impedir
o trânsito de pedestres.*

Com a solução apresentada é esperado o impedimento do fluxo de pedestres nesta área.

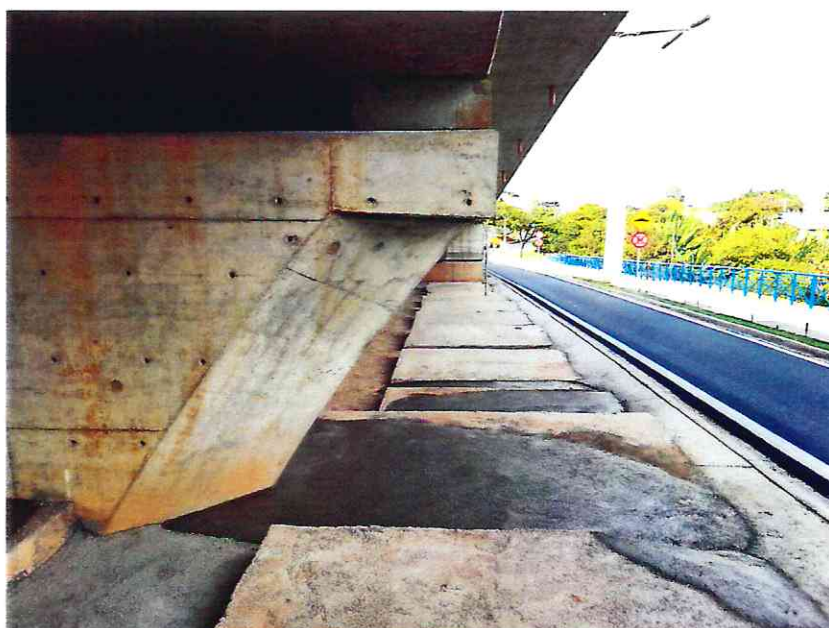
Foto 19 - Correção no caimento de contra piso de concreto.

Com esta solução espera-se um melhor escoamento da água pluvial, evitando a formação de empoçamentos e possíveis infiltrações.

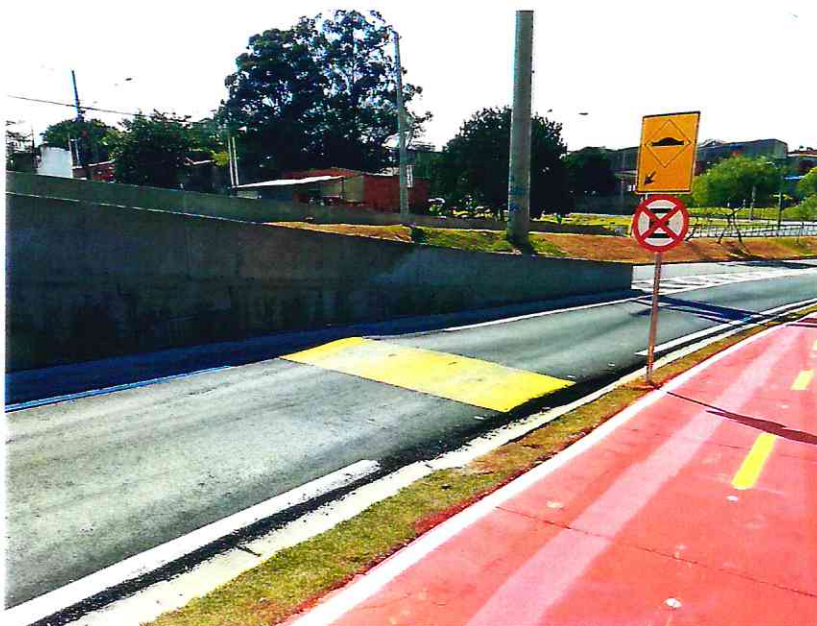
Foto 20 - Sinalização horizontal incompleta.

Obs. Em vistoria realizada no dia 22 de agosto de 2022 esta pintura complementar ainda não havia sido executada.

Sugerimos finalizar a sinalização neste ponto próximo à lombada na Av. Ulysses Guimarães, de acordo com Projeto de sinalização.

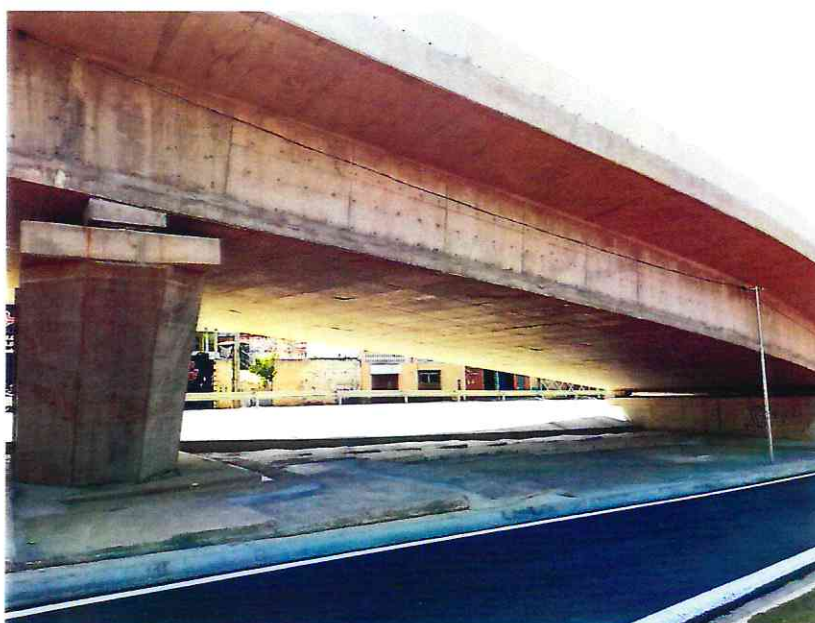
Foto 21 - Cabos aparentes e mal tensionados.

Em relação ao item apontado em check list não houve alteração.

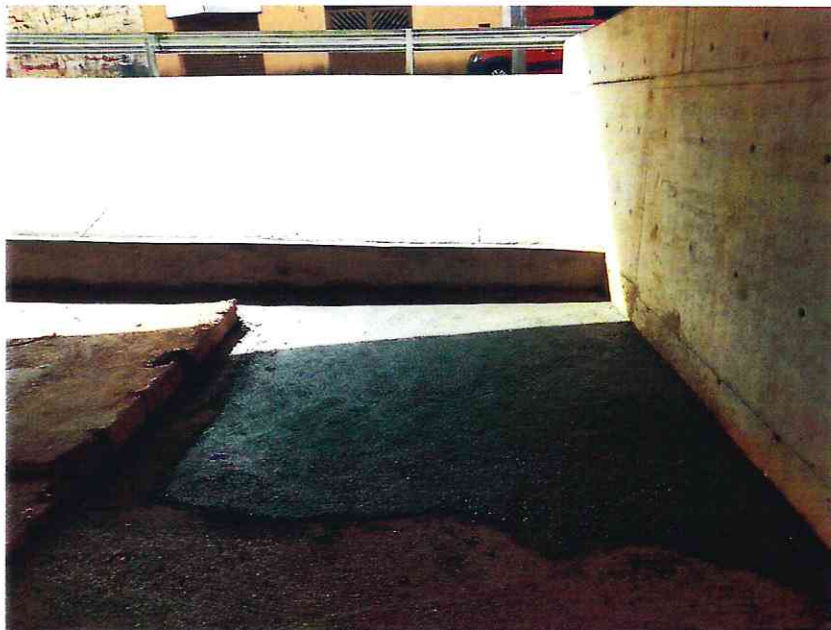
Foto 22 - Correção no caimento de contra piso de concreto.

Com esta solução espera-se um melhor escoamento da água pluvial, evitando a formação de empoçamentos e possíveis infiltrações.

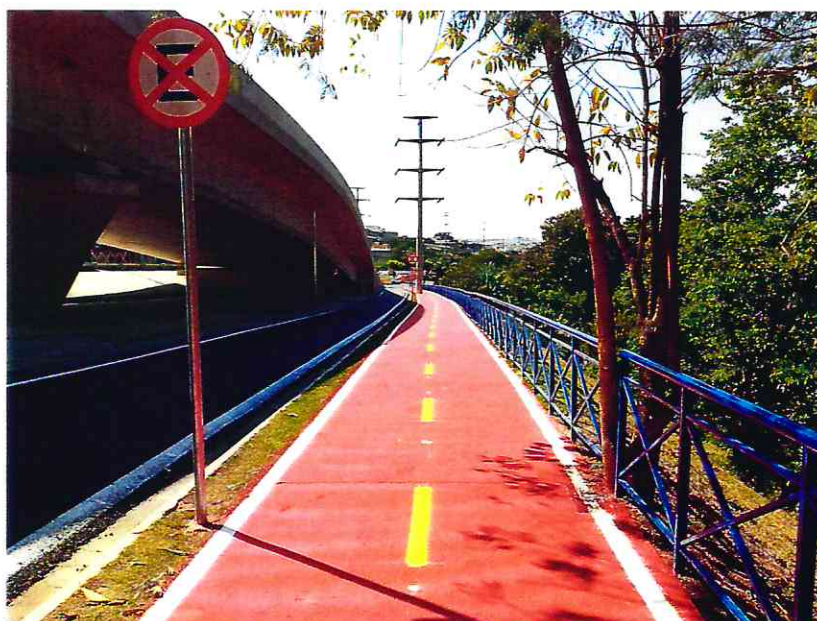
Foto 23 - Execução de pintura de ciclovia.

A construtora executou a pintura da ciclovia e apresenta bom acabamento.

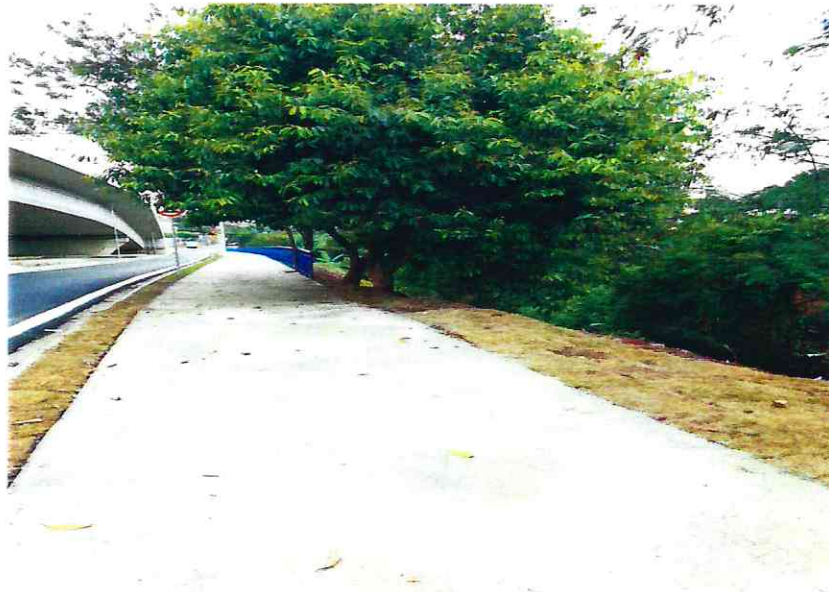
Foto 24 - Ausência de gradil neste trecho da ciclovia.

Obs. Segundo informação da PMS este item apontado no relatório de checklist não será atendido no momento, pois não há saldo no custo inicial da obra para adicionar este serviço. Portanto, a Prefeitura do Município de Sorocaba irá realizar este serviço através de outra secretaria.

Por uma questão de segurança foi sugerido à instalação de gradil complementar neste trecho de ciclovia próximo ao talude.

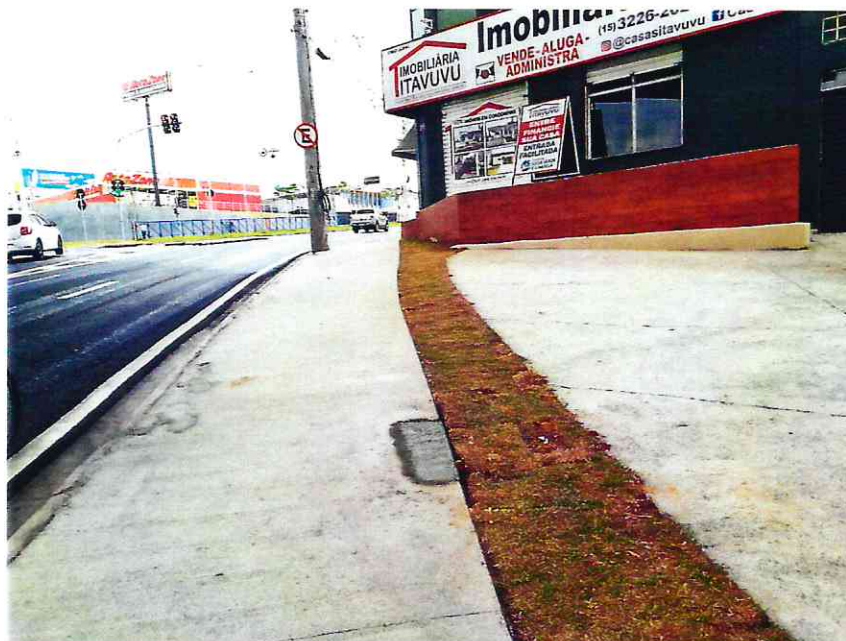
*Foto 25 - Execução de reparo de calçada, atendendo
a solicitação da fiscalizadora.*

Com esta solução obteve-se um melhor aspecto no acabamento do passeio, além de aumentar sua durabilidade.

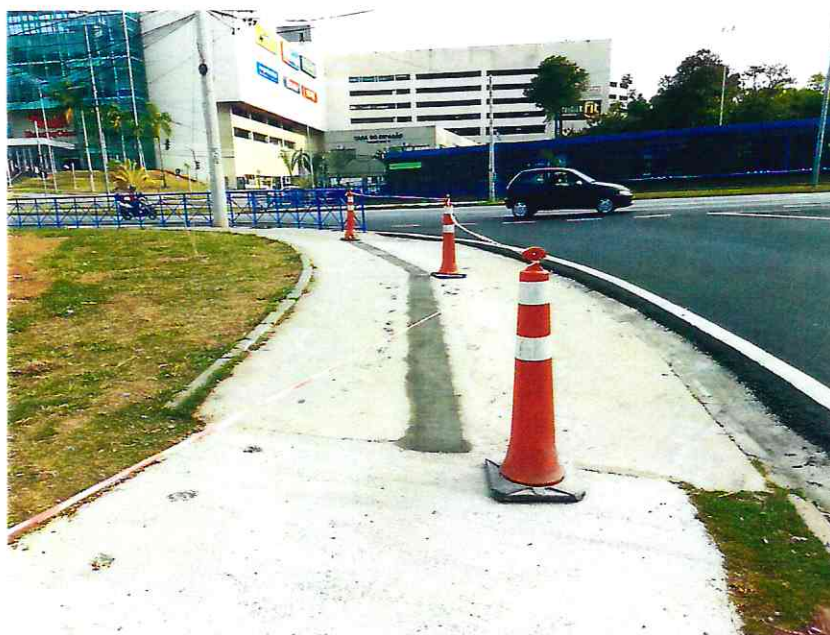
Foto 26 - Execução de remoção de piso tátil direcional excedente.

Com a intervenção da obra o piso tátil direcional neste local perdeu sua funcionalidade e com esta correção espera-se uma melhor condição da sua utilização, uma vez que deficientes visuais não serão direcionados erroneamente.

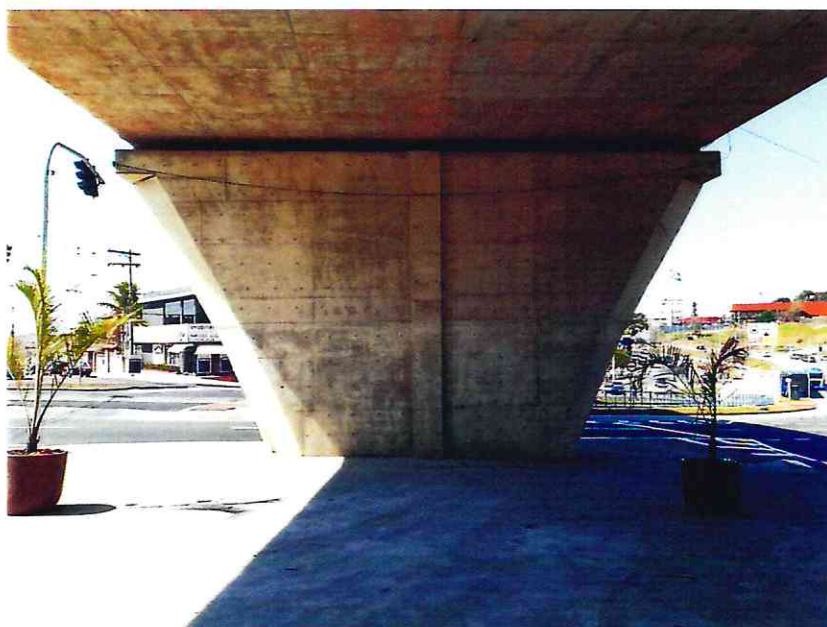
Foto 27 - Cabos aparentes e mal tensionados.

Em relação ao item apontado em checklist não houve alteração até o dia 22 de agosto de 2022.

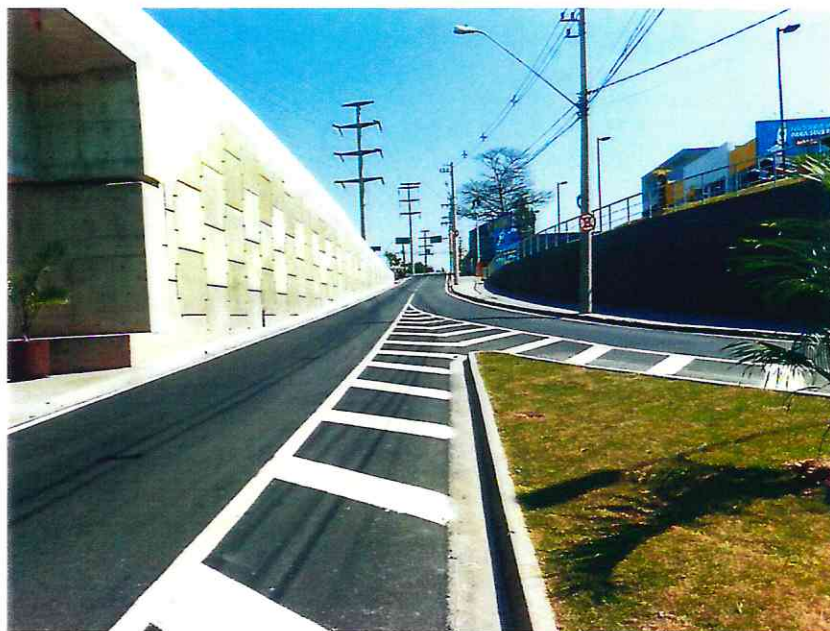
Foto 28 - Ausência de tachão.

Em vistoria realizada no dia 22 de agosto 2022 observou-se que não foi instalado tachão de acordo com o projeto de sinalização (Revisão_03).

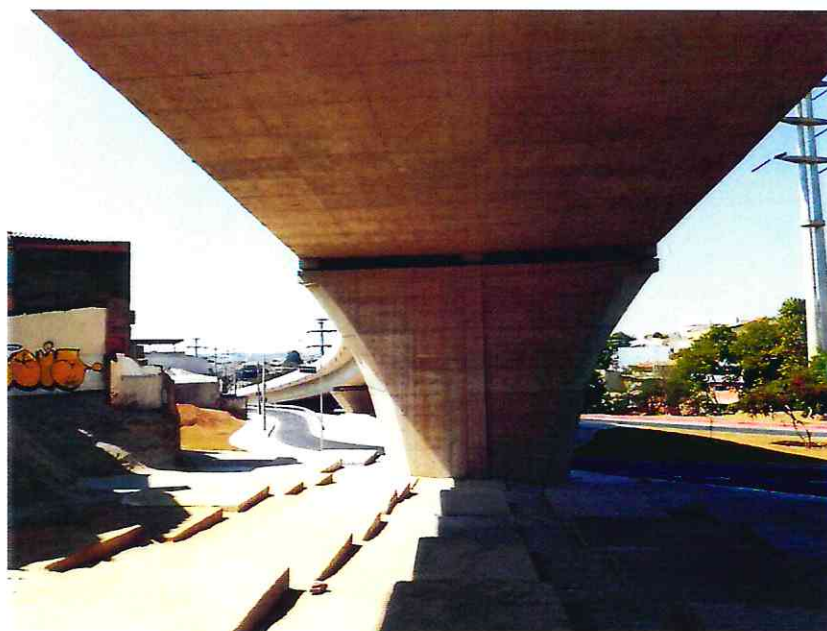
*Foto 29 - Ponto de gotejamento de água no caixão perdido,
entre o P3 e P4.*

Em vistoria ocorrida no dia 22 de agosto de 2022 não foi identificado este fato. Mas sugerimos o acompanhamento da PMS e JOFEGE evitando possíveis problemas à longo prazo.

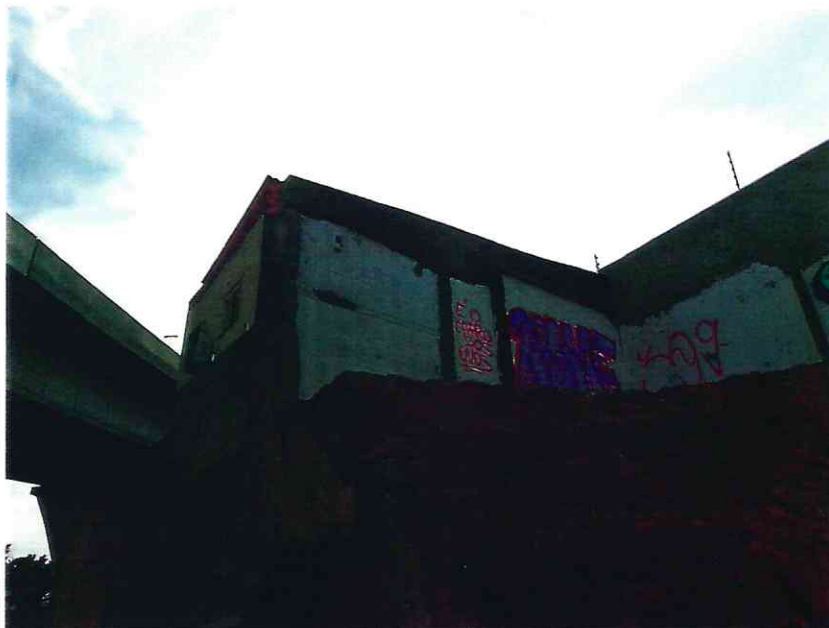
Foto 30 - Reparo de muro residencial danificado durante a obra.

A construtora executou o reparo do muro danificado durante a obra por conta das intervenções de casas desapropriadas. O proprietário aprovou a conclusão do serviço de reparo e a Supervisão técnica PROVIA registrou um documento ATA de conclusão com a assinatura do mesmo.

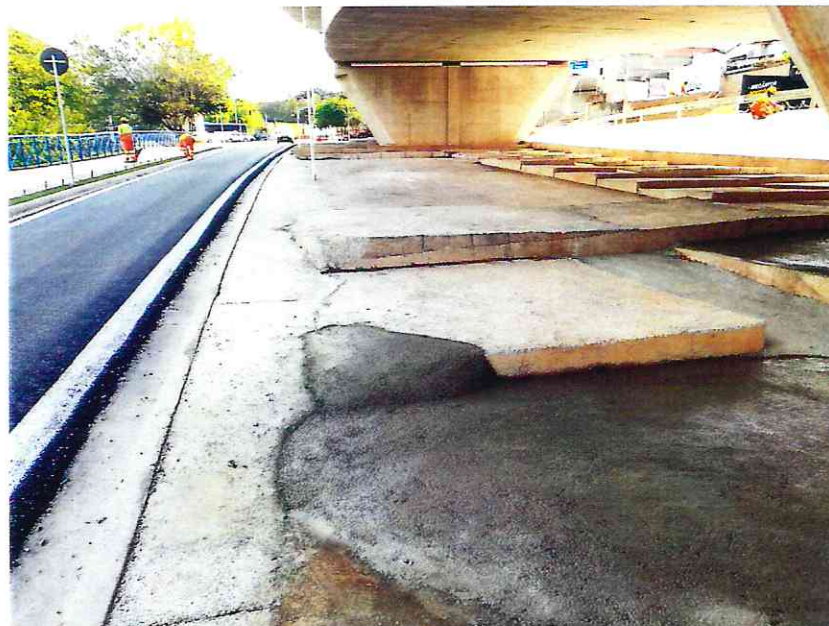
Foto 32 - Execução de reparo em base de concreto.

Com esta solução obteve-se um melhor aspecto no acabamento, além de aumentar sua durabilidade.

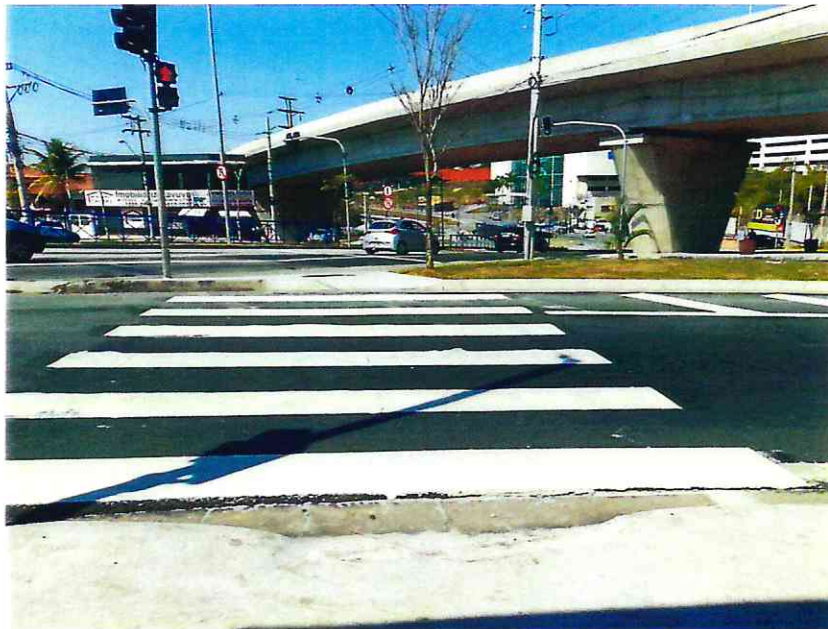
Foto 33 - Ausência de piso tátil nas rampas de acessibilidade e a não existência de semáforo para pedestre.

Em vistoria realizada em 22 de agosto observou-se que não foi instalado os itens sugeridos.

Obs. Segundo informação da PMS este item apontado no relatório de check list não será atendido no momento, pois não foi previsto no custo inicial da obra. Portanto, a Prefeitura do Município de Sorocaba irá realizar este serviço através de outra secretaria.

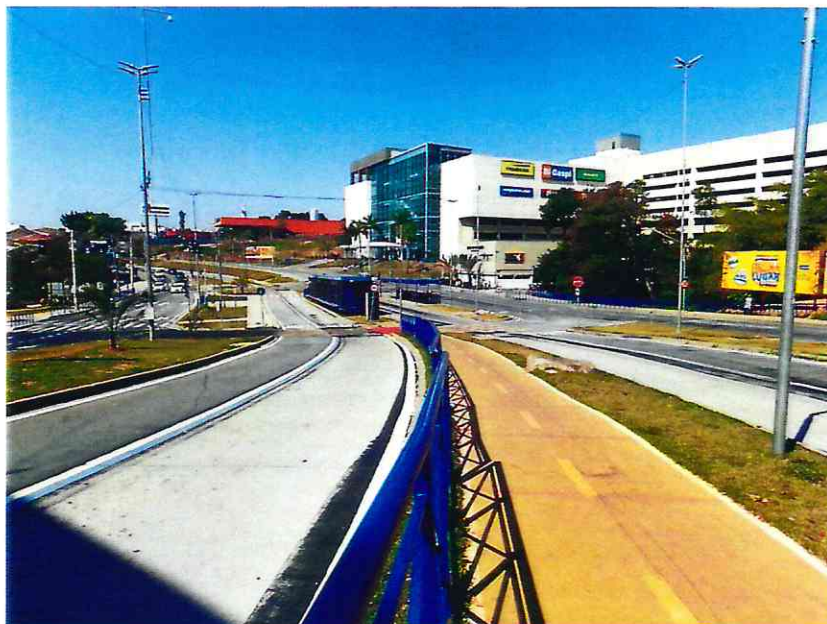
Foto 34 - Gradil desalinhado e mal instalado.

Em relação ao item apontado em checklist não houve alteração.

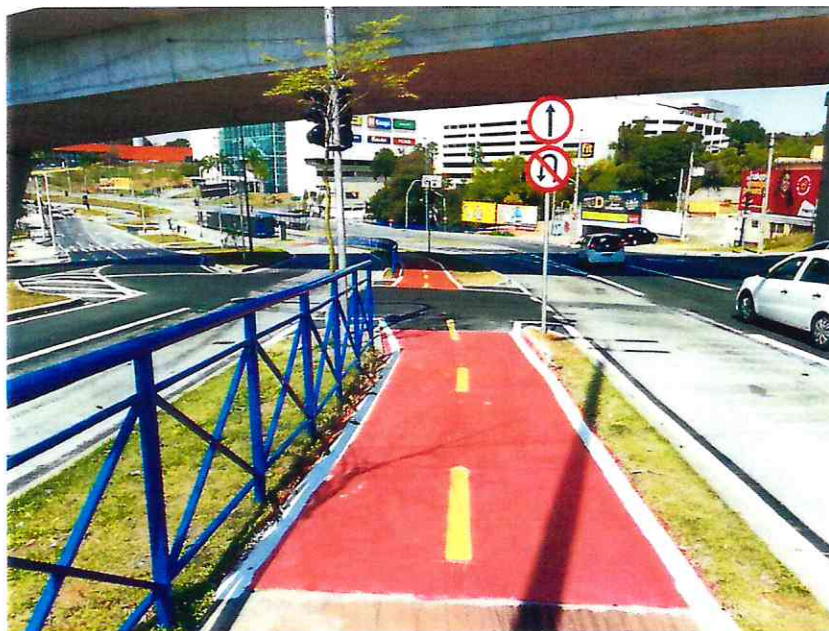
*Foto 35 - Pintura executada conforme solicitado
pela fiscalizadora.*

A pintura não foi executada na área de transferência, conforme solicitado pela URBES.

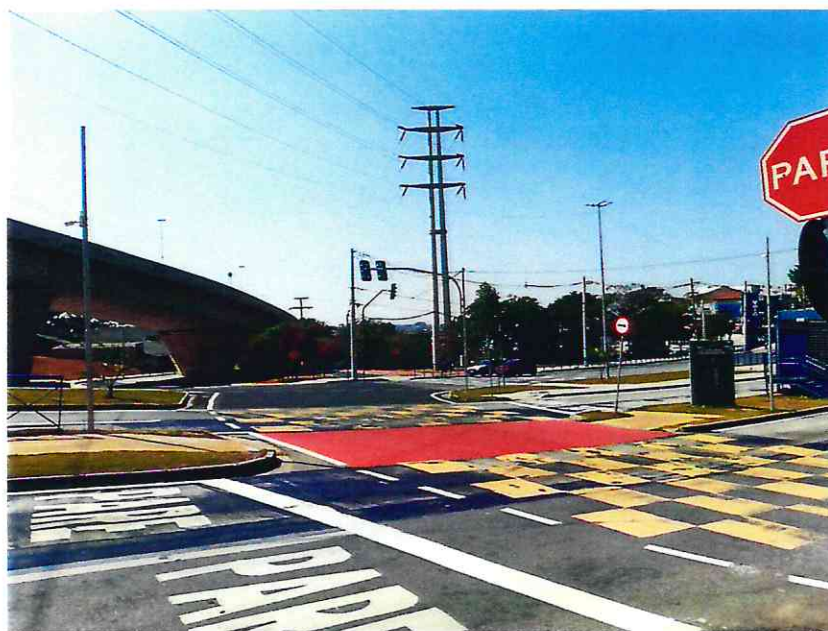
Foto 36 - Pintura executada parcialmente.

Execução da pintura de ciclovia de forma parcial, não realizando a interligando do circuito.

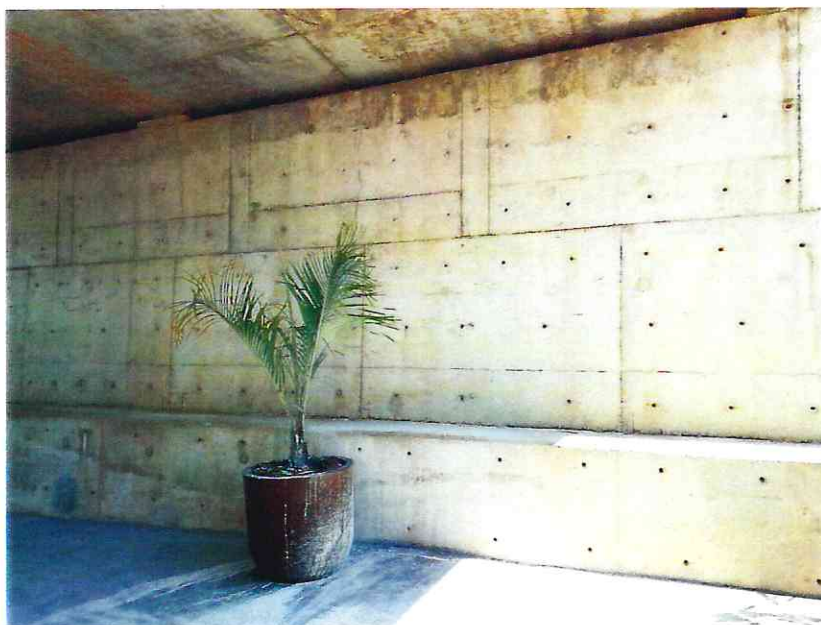
*Foto 37 - Ponto de gotejamento de água no caixão perdido,
entre o P1 e P2 no alçapão.*

Em vistoria ocorrida no dia 22 de agosto de 2022 não foi identificado este fato. Mas sugerimos o acompanhamento da PMS e JOFEGE evitando possíveis problemas a longo prazo.

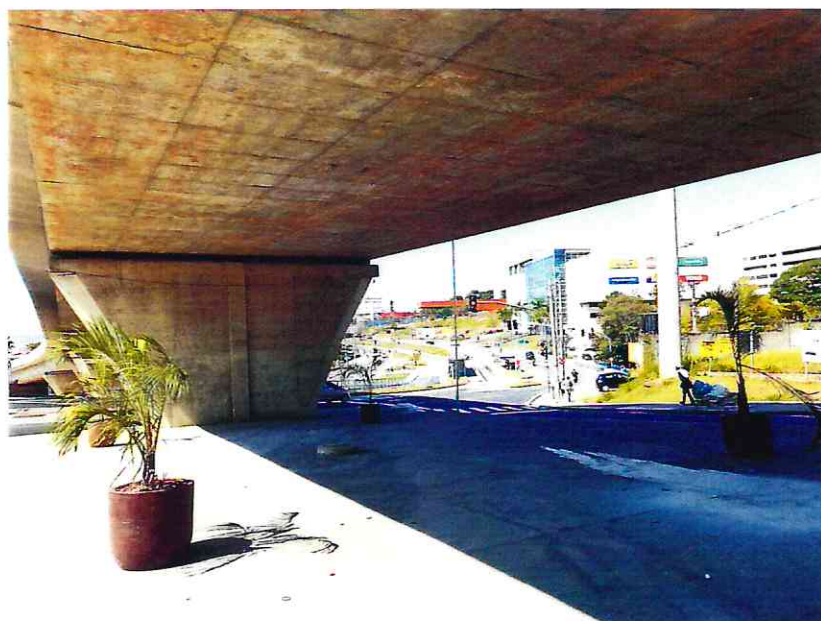
*Foto 38 - Ponto de gotejamento de água no caixão perdido,
entre o P1 e P2.*

Em vistoria ocorrida no dia 22 de agosto de 2022 não foi identificado este fato. Mas sugerimos o acompanhamento da PMS e JOFEGE evitando possíveis problemas a longo prazo.
