## Complementação do relatório fotográfico das últimas atividades na Casa do Turista

## Complementação do relatório fotográfico das últimas atividades no Museu Estrada de Ferro Sorocabana

## Complementação do relatório fotográfico das últimas atividades no Museu Histórico Sorocabano

### **Complementação do relatório fotográfico das últimas atividades no Casarão de Brigadeiro Tobias**

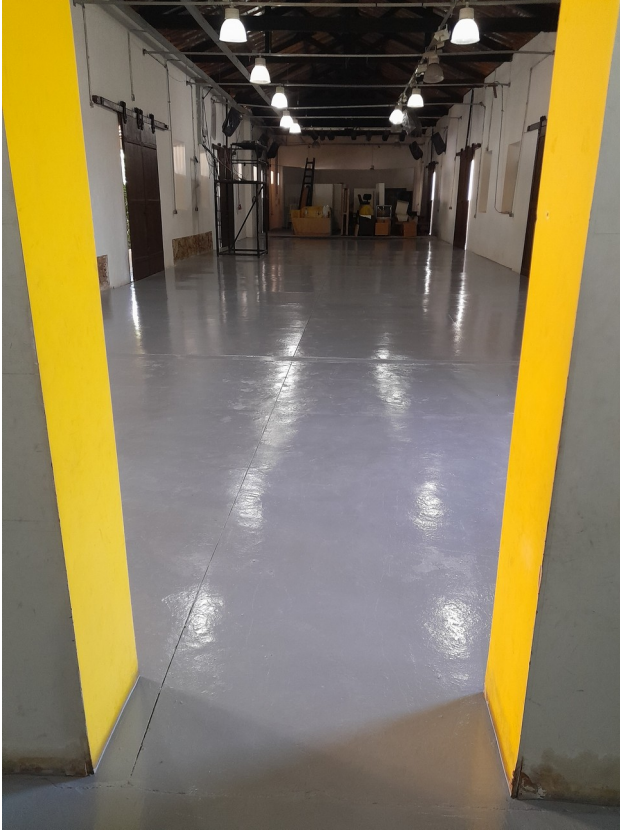
Foto 84: Finalização da pintura epoxi e limpeza final finalizados.

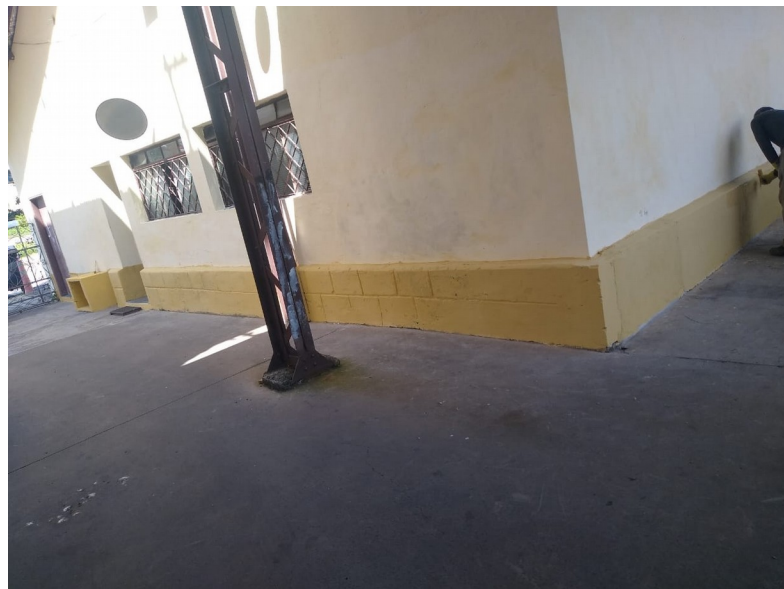
Foto 85: Retoques finais na pintura externa na área da guarda municipal;

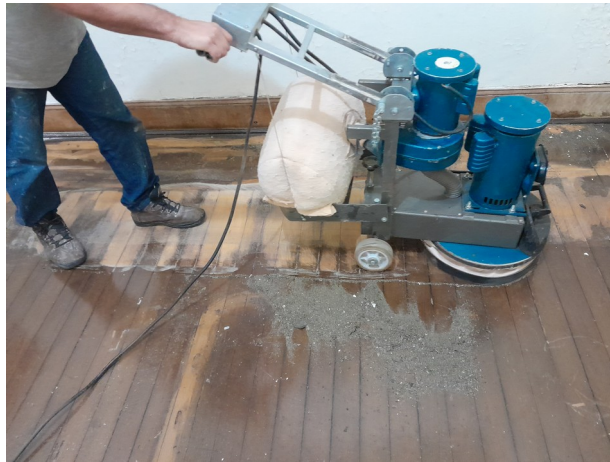
Foto 86: Raspagem e calafetação do piso interno de madeira:

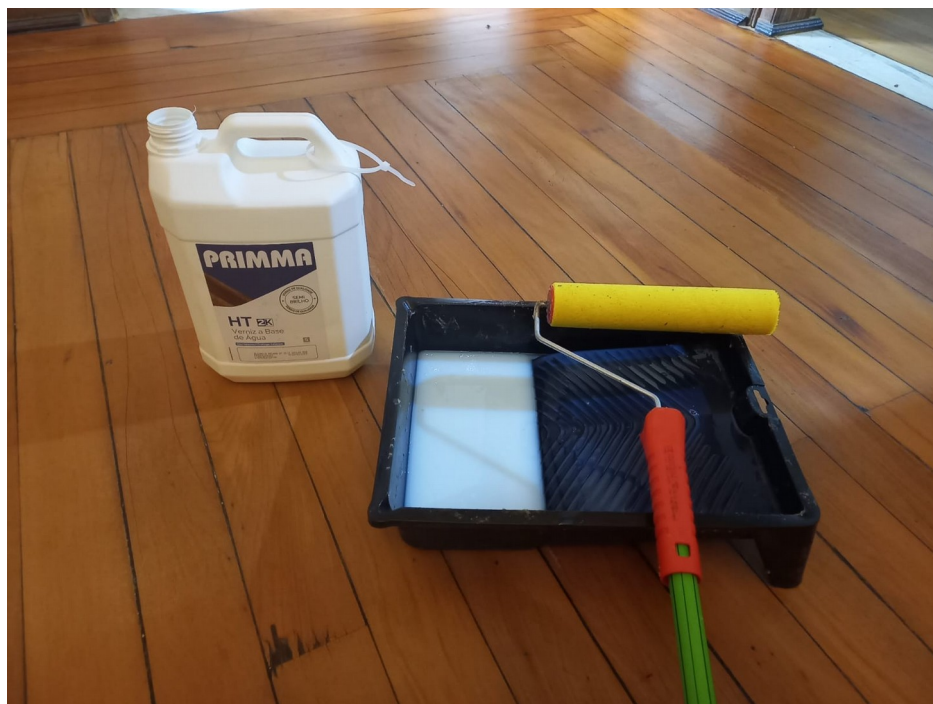
Foto 87 : Aplicação de cera Primma no assoalho de madeira;

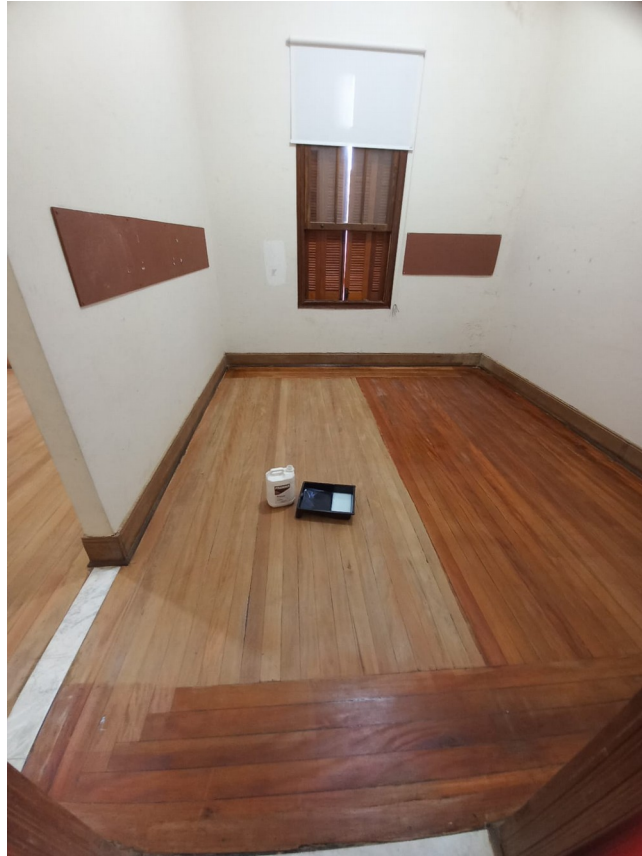
Foto 88: Aplicação da cera no assoalho ;

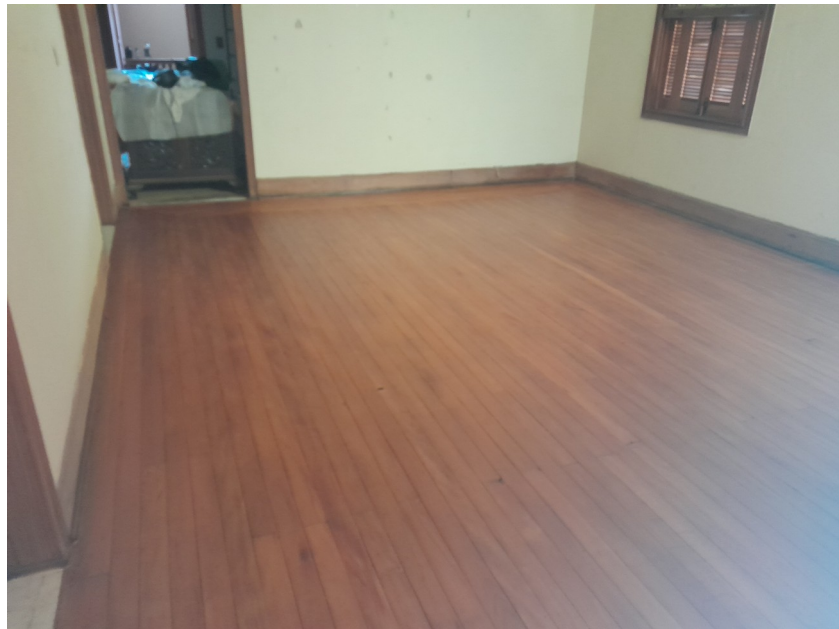
Foto 89: Finalizado a raspagem, calafetação , lixamento e aplicação de cera;

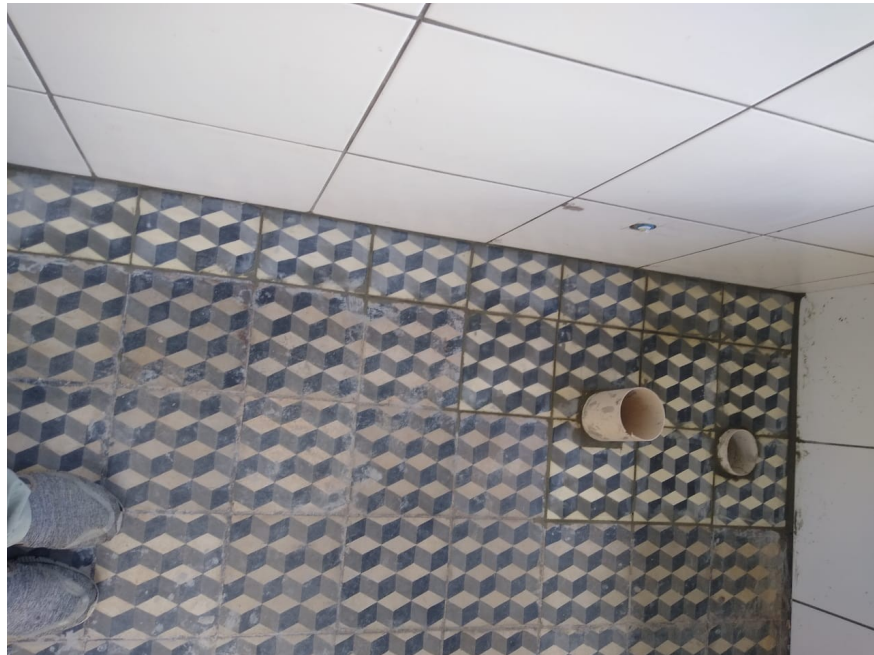
Foto 90: Réplicas do piso hidráulico do banheiro PNE;

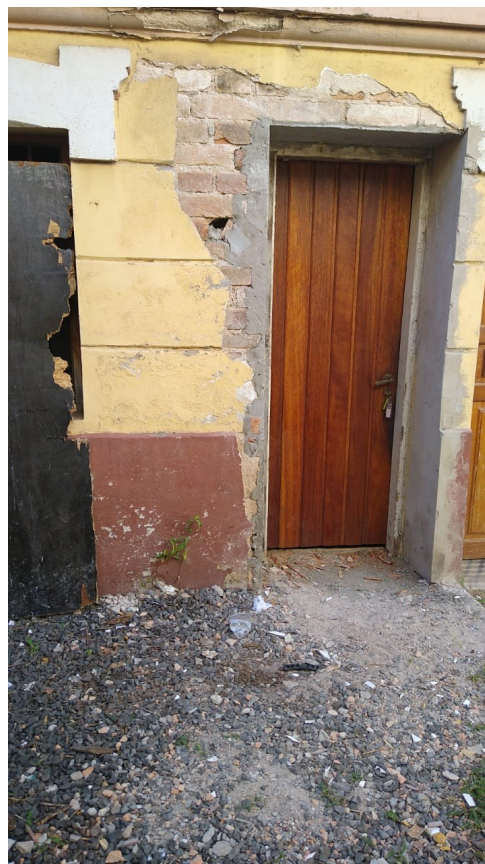
Foto 91: Porta colocada em vão do banheiro externo;

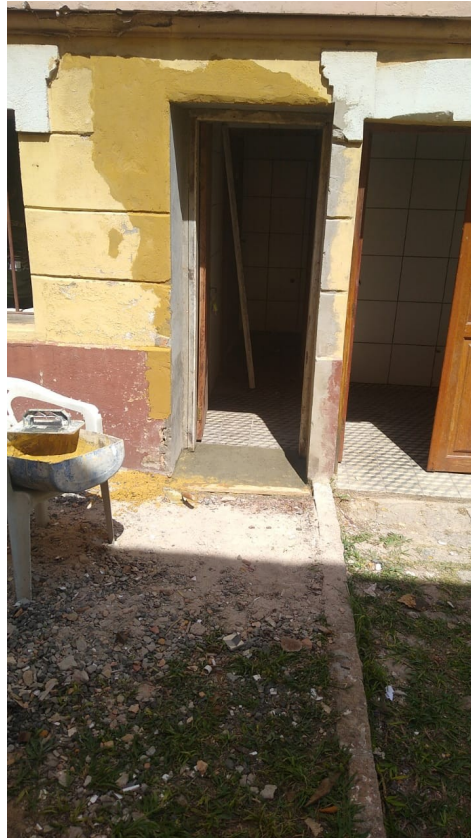
Foto 92: Requadramento da fachada e piso na abertura do vão;

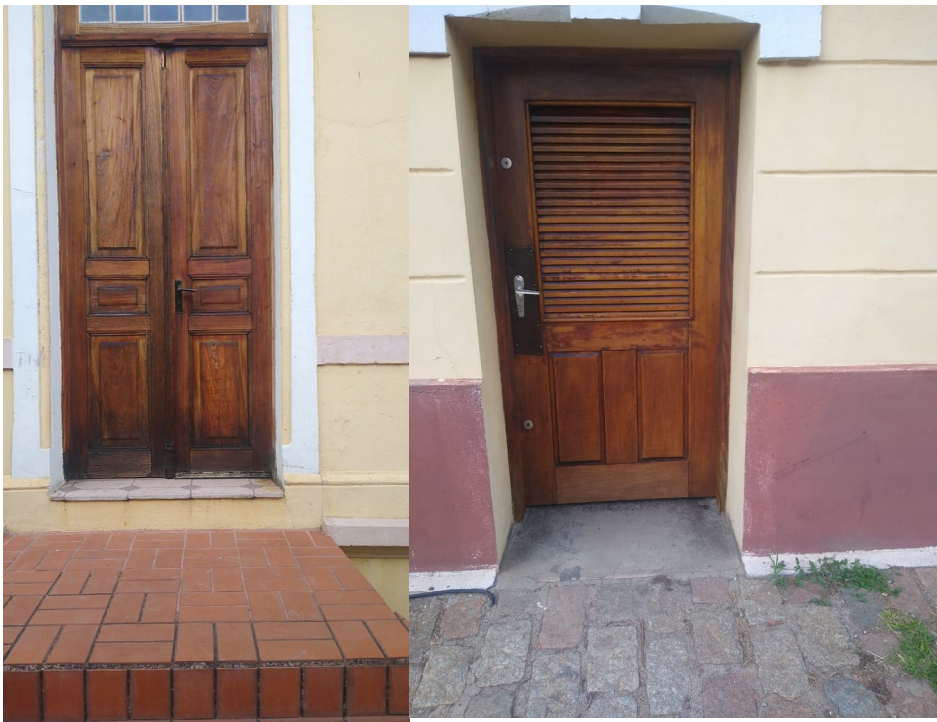
Fotos 93 e 94 : Restauro, raspagem e aplicação de verniz nas portas externas;

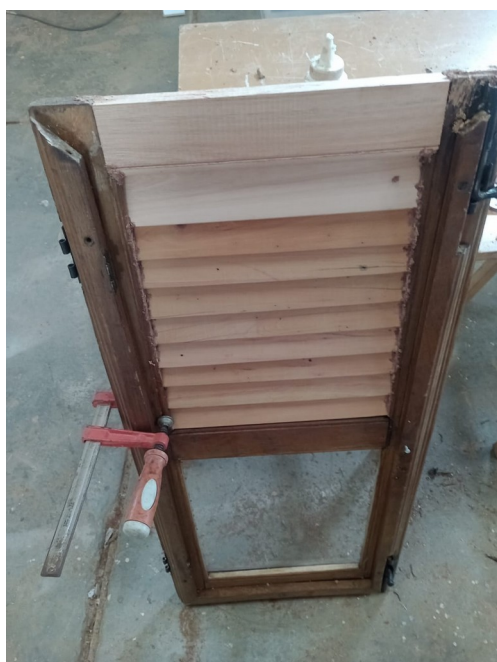
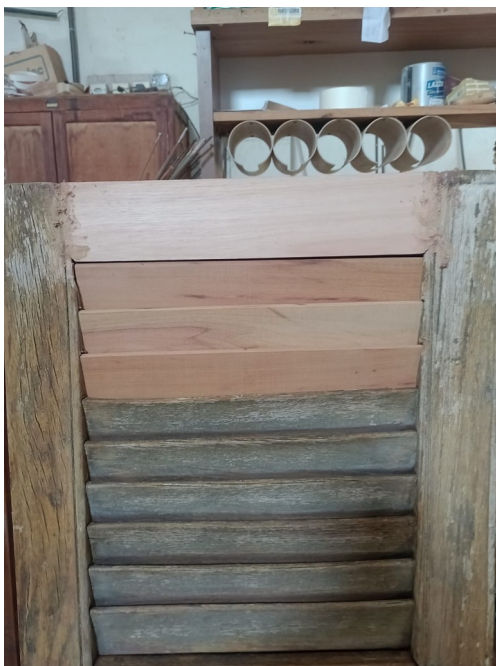
Fotos 95 e 96: Restauro e recomposição de janelas externas;

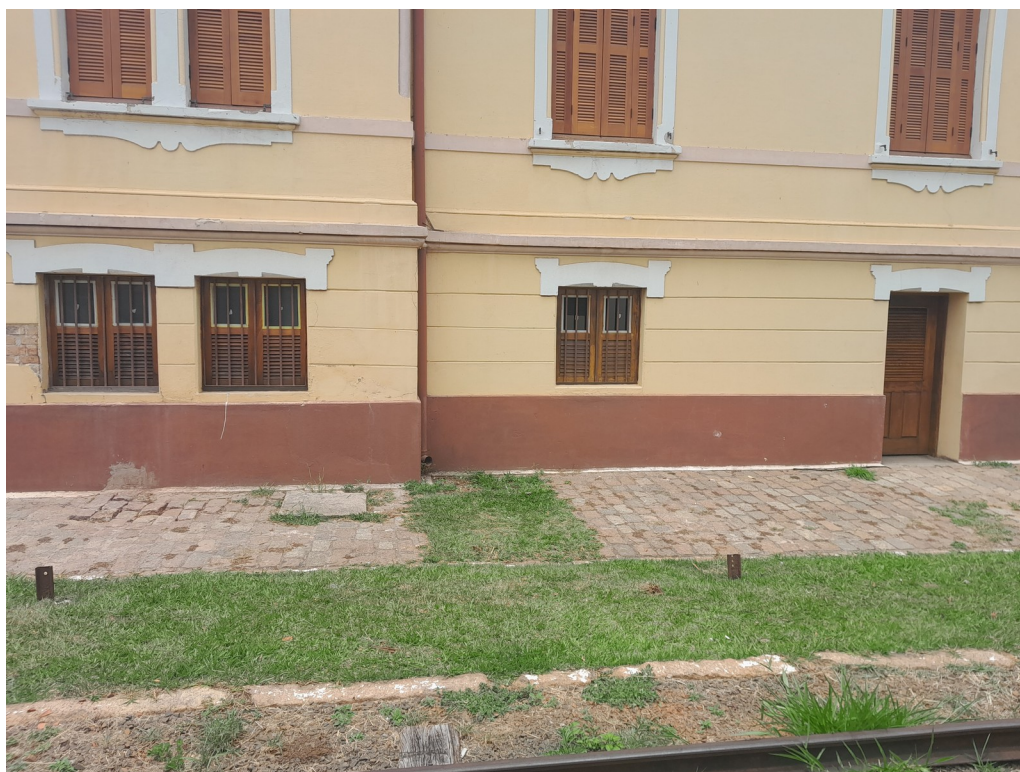
Foto 97: Visão geral das janelas e porta restauradas e envernizadas ;

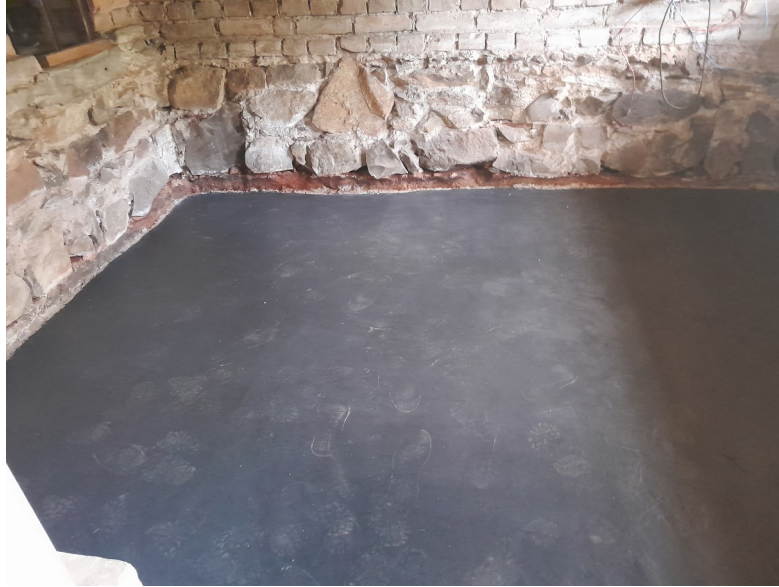
Foto 98: Concretagem e aplicação de pintura no piso do porão:

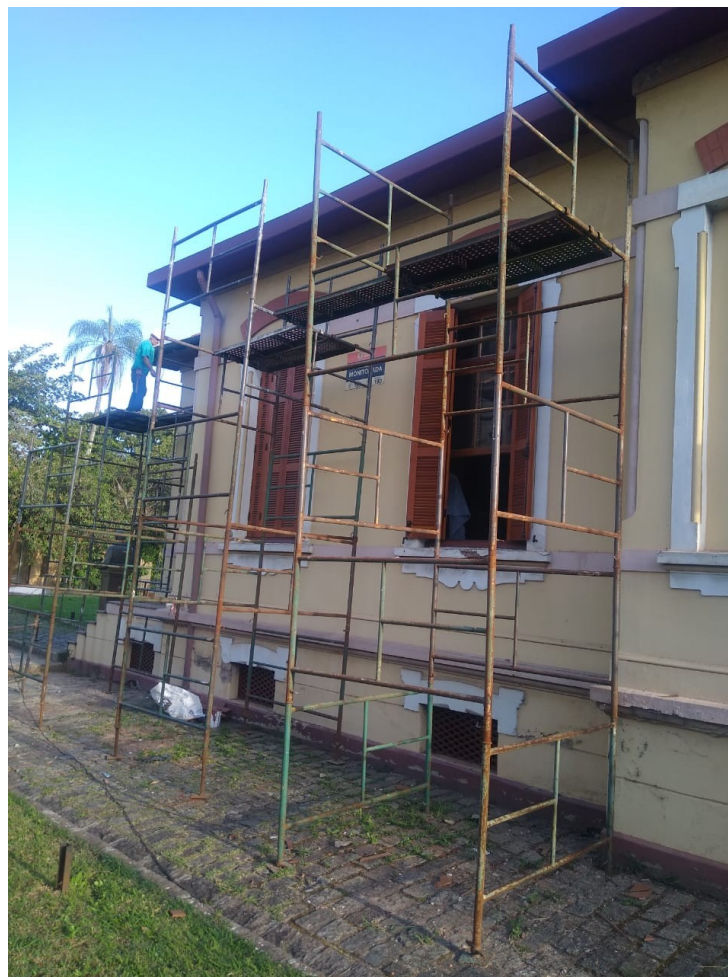
Foto 99: Colocação das tabeiras, forros e pintura nas fachadas externas;

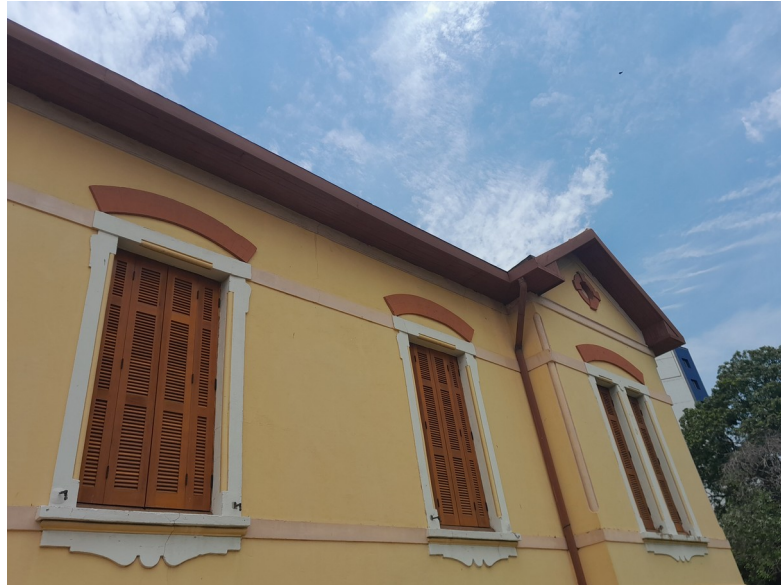
Foto 100: Idem foto 99;

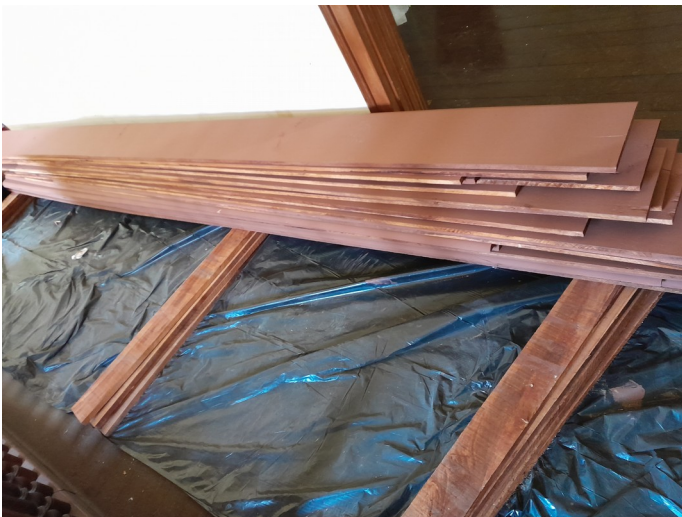
Fotos 101 e 102: Tabeiras e forros novos para o restauro:

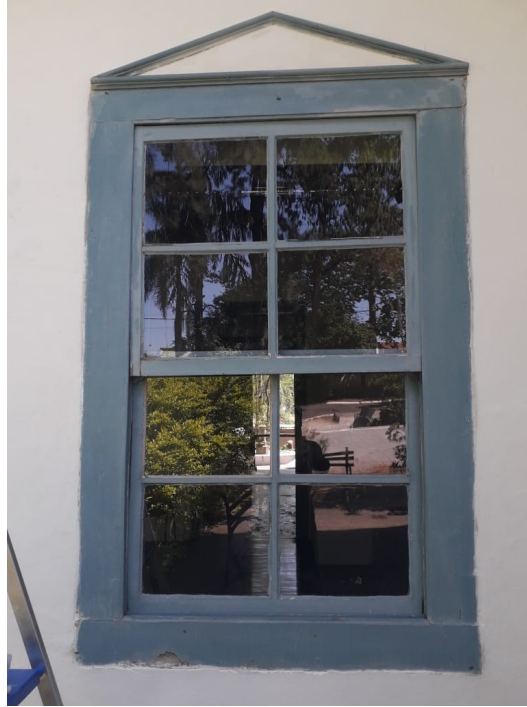
Foto 103: Retoques de pintura a cal e limpeza final ;

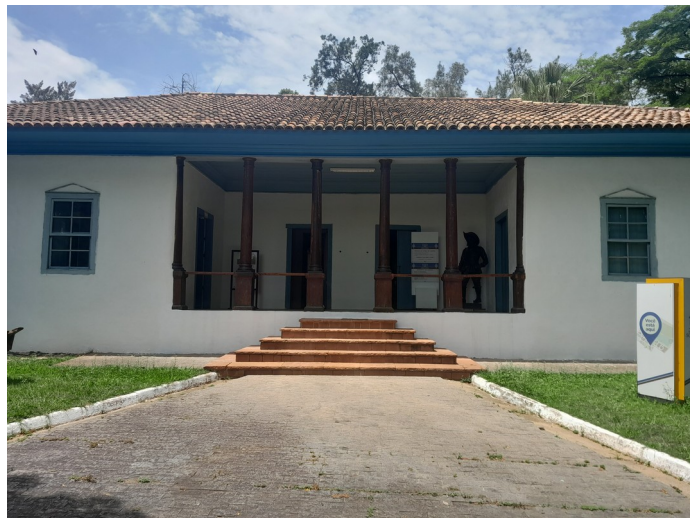
Foto 104: Raspagem e pintura com stain as colunas e retoques finais de pintura a cal e limpeza final concluída;

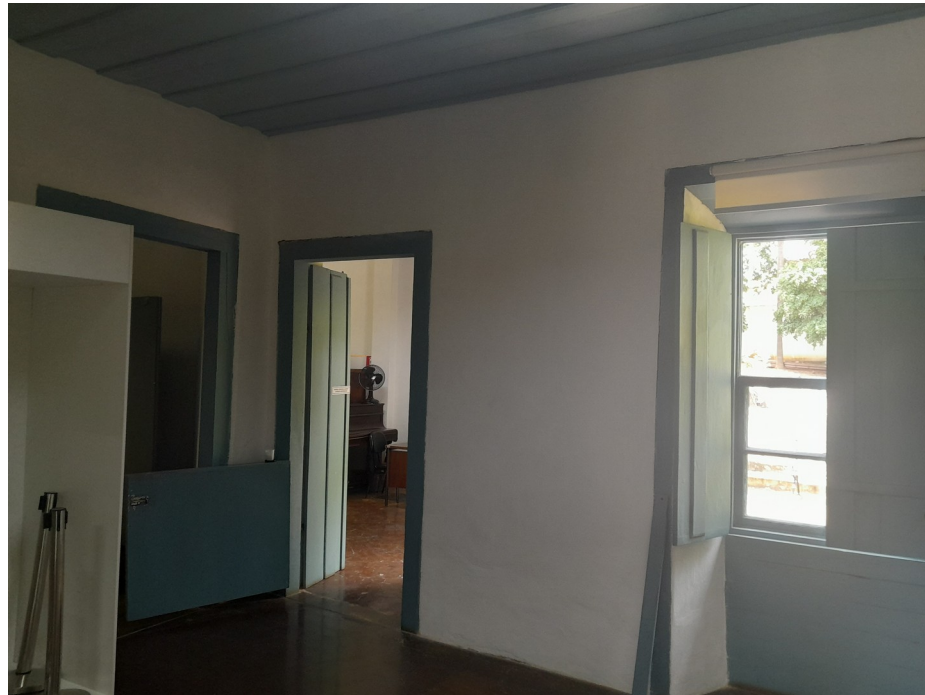
Foto 105:  
Pintura a cal interna finalizada e limpeza final concluída;

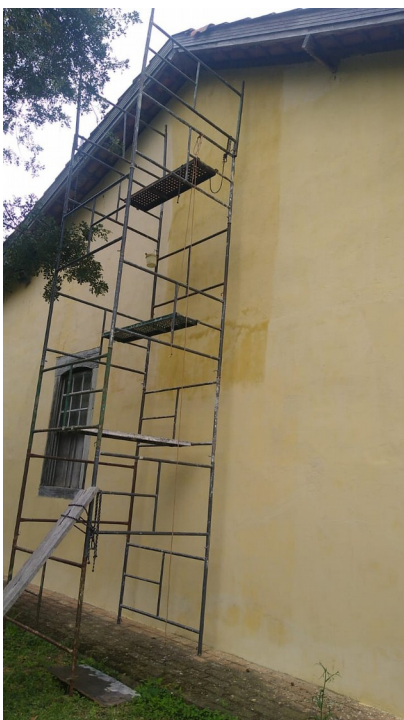
Foto 106: Finalização das pinturas externas a cal e restauro dos beirais;

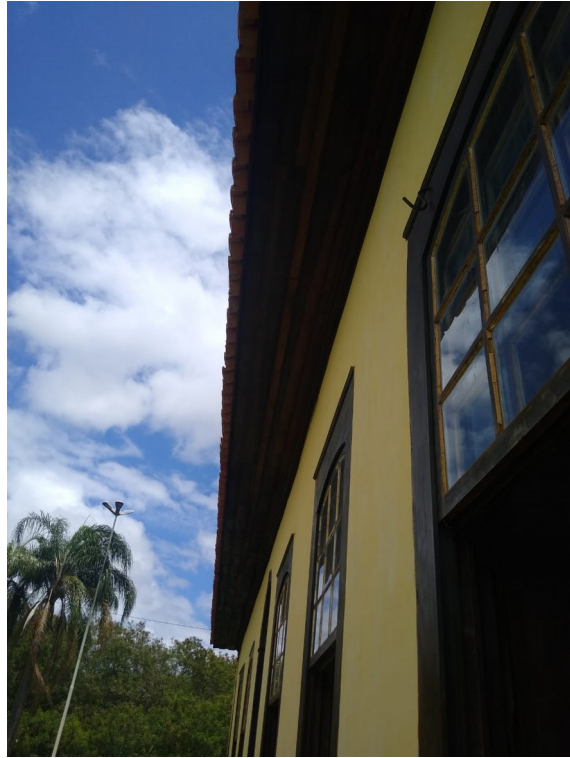
Foto 107: Pintura com verniz dos beirais e janelas e retoques finais na pintura a cal;

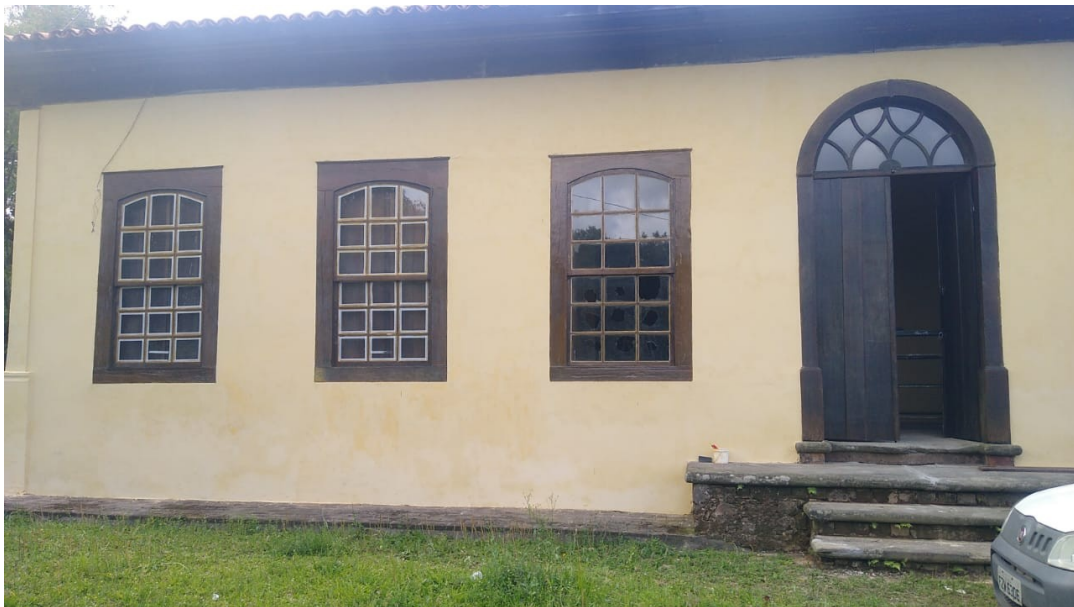
Foto 108: Pintura das janelas, porta e beirais das fachadas externas e limpeza da escada de entrada;

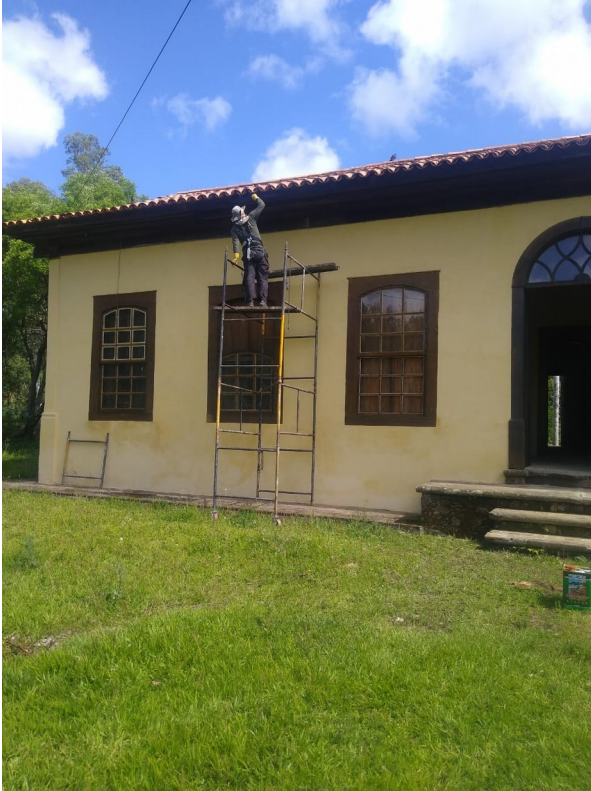
Foto 109: Idem foto 108;

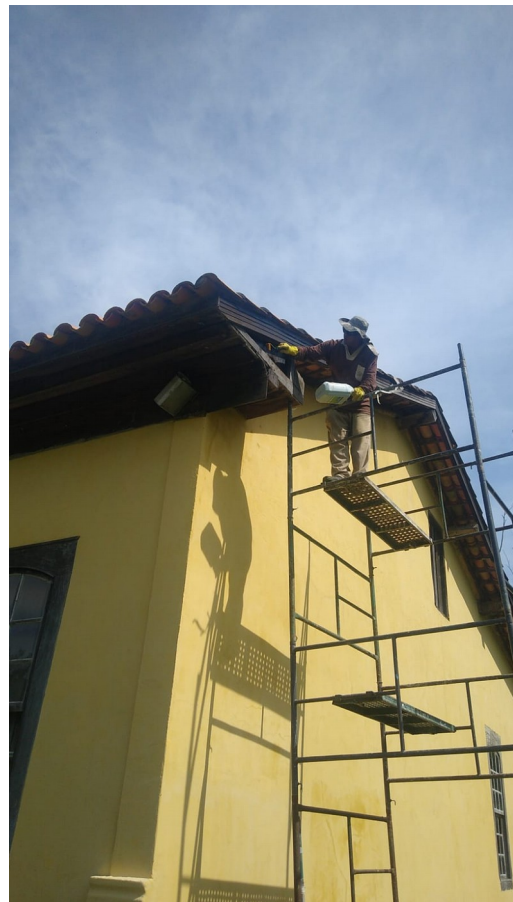
Foto 110: Restauro e pintura com stain nos beirais externos;

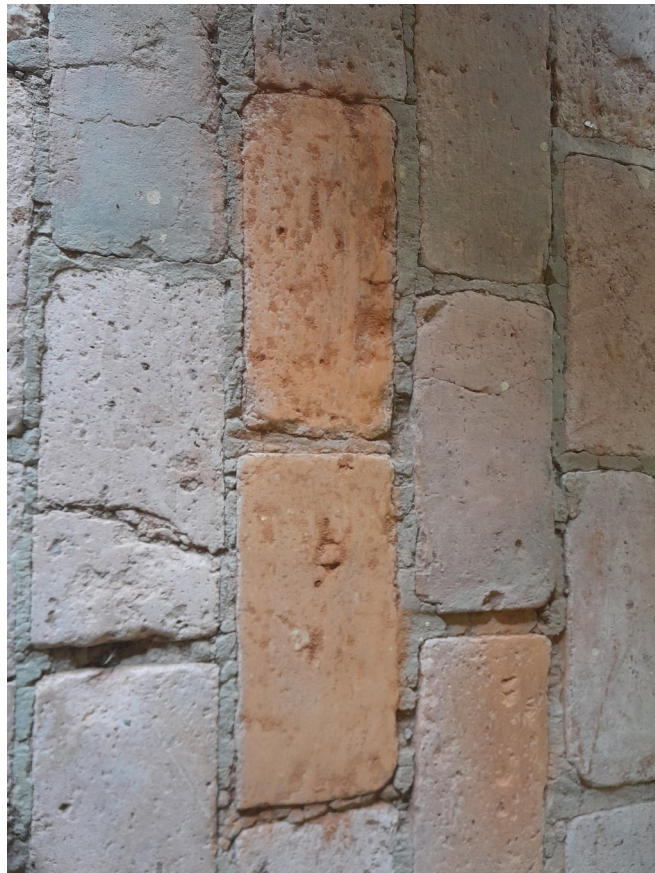
Foto 111: Detalhe de tijolos com as mesmas dimensões trocados no piso interno da casa;

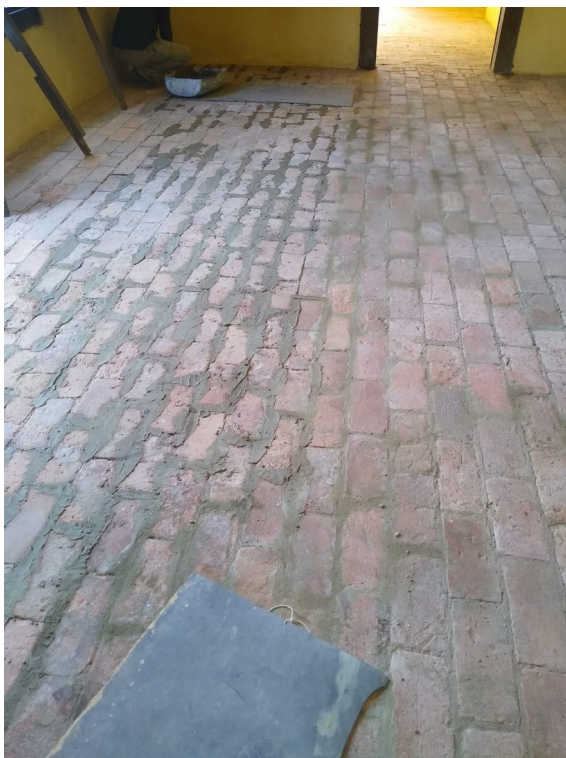
Foto 112: Troca dos tijolos deteriorados e rejuntamento ;

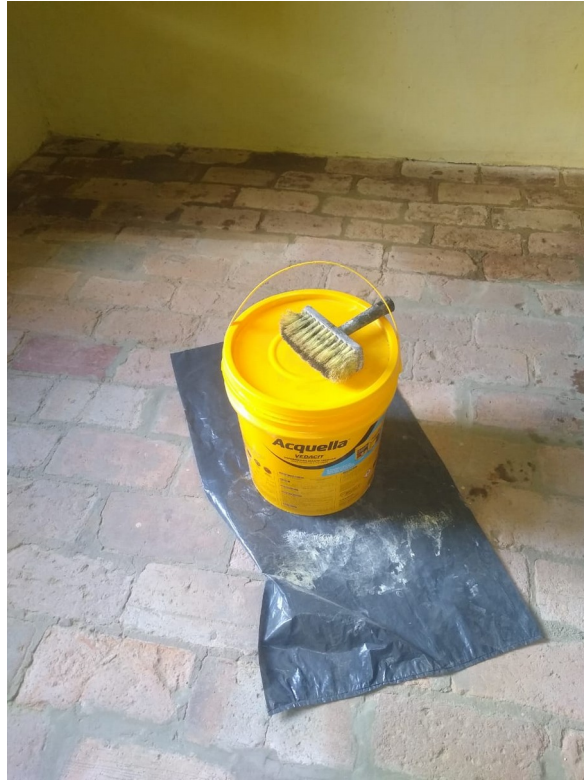
Foto 113: Aplicação do produto no piso conforme projeto;

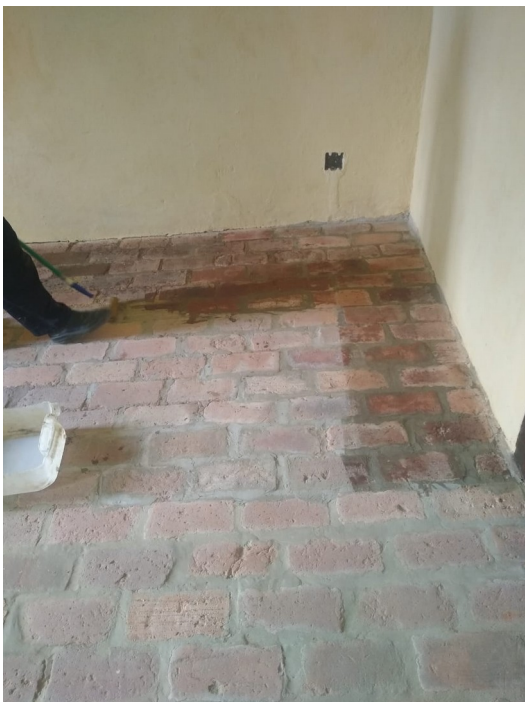
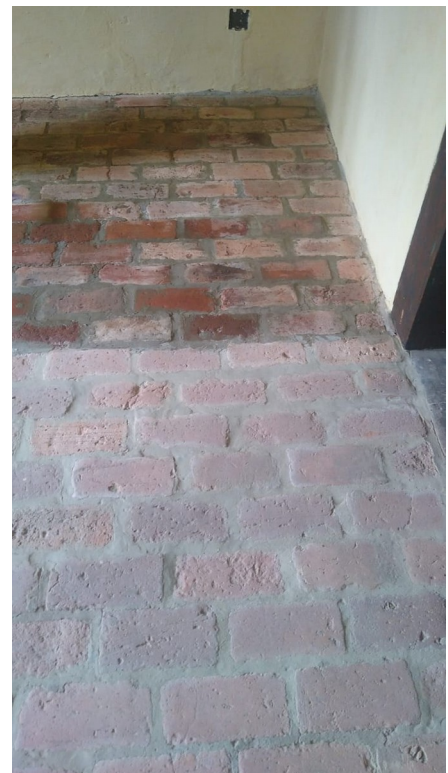
Fotos 114 e 115 : Idem foto 113;

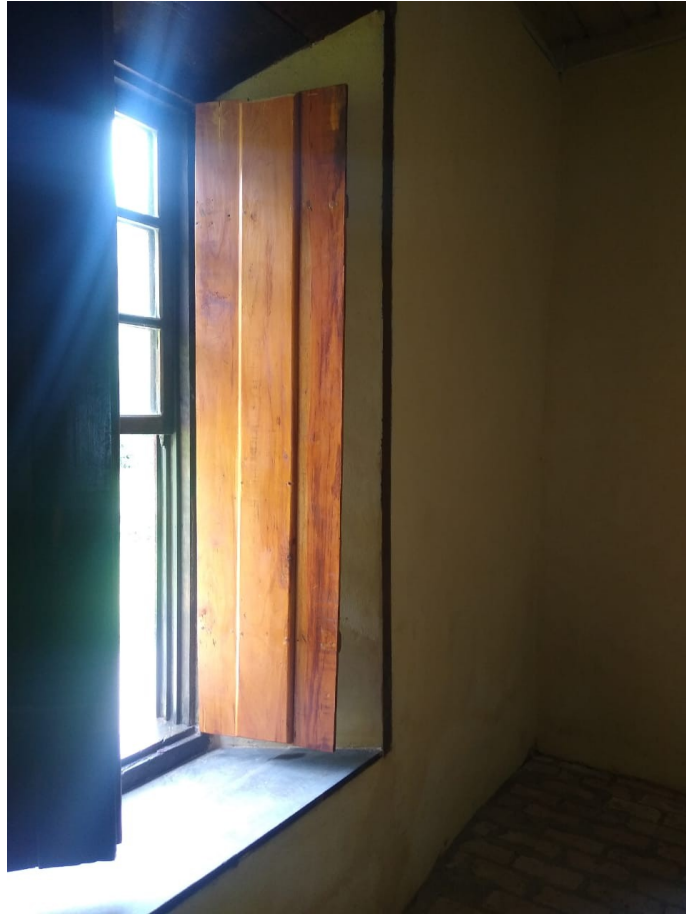
Foto 116: Fabricação de janelas das fachadas externas;

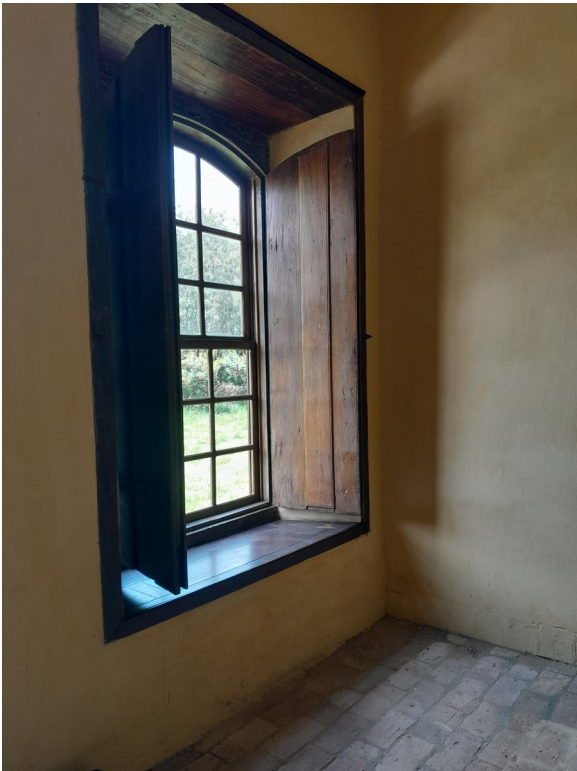
Foto 117: Restauro, decapagem e pintura com stain nas janelas externas;

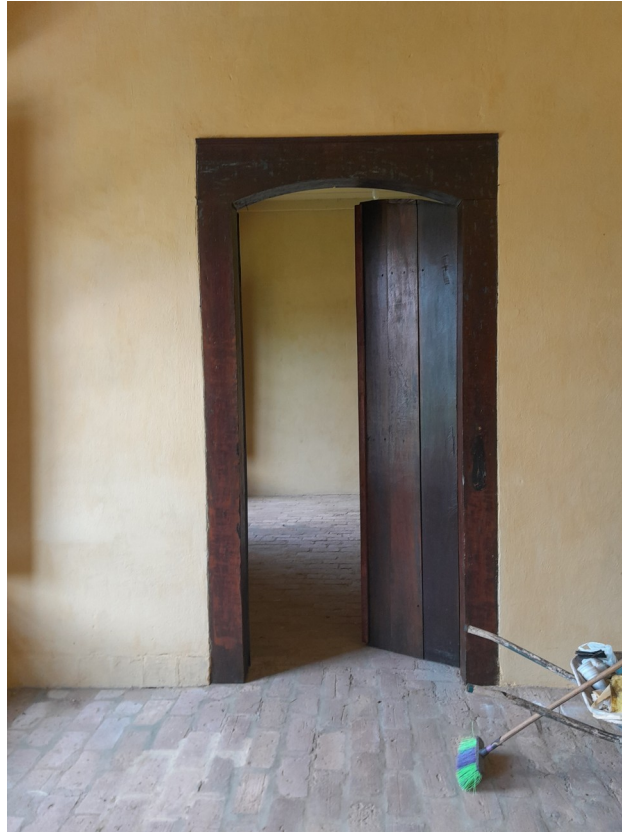
Foto 118: Restauro, decapagem e pintura com stain nas portas internas e externas;

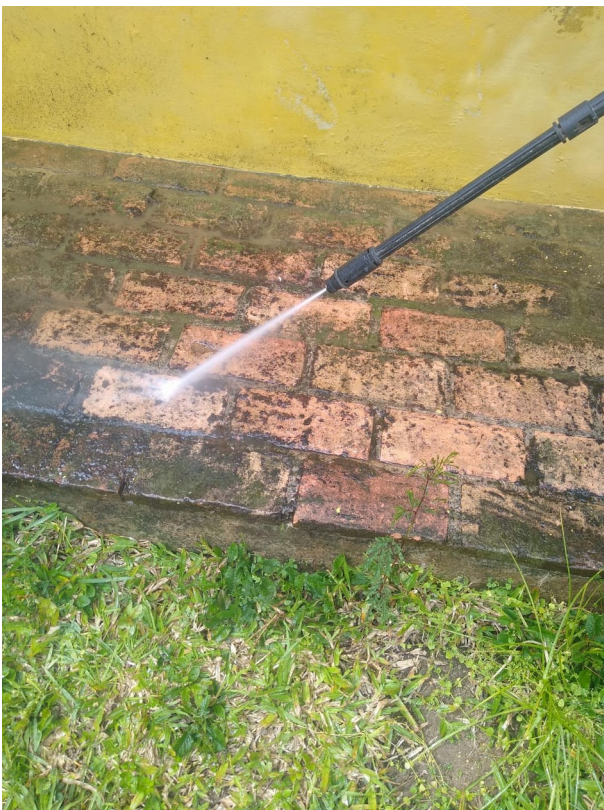
Foto 119: Limpeza das calçadas externas com hidrojateamento;

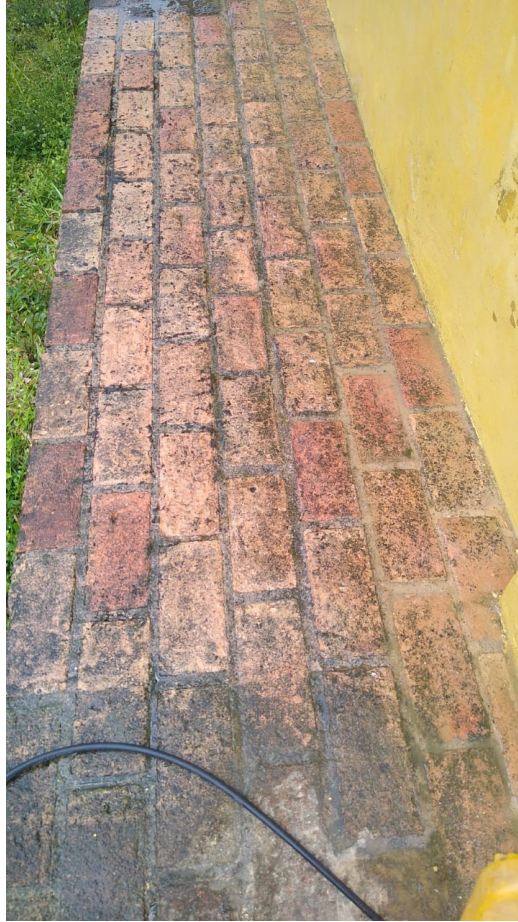
Foto 120 : Idem foto 119.
