RELATÓRIO FOTOGRÁFICO DA CASA DO TURISTA, MUSEU DA ESTRADA DE FERRO, MUSEU HISTÓRICO SOROCABANO E CASARÃO DE BRIGADEIRO TOBIAS

Este relatório fotográfico tem como objetivo relatar os serviços de conservação e restauro previstos em planilha pelo contrato CPL 959/2013.

Casa do Turista

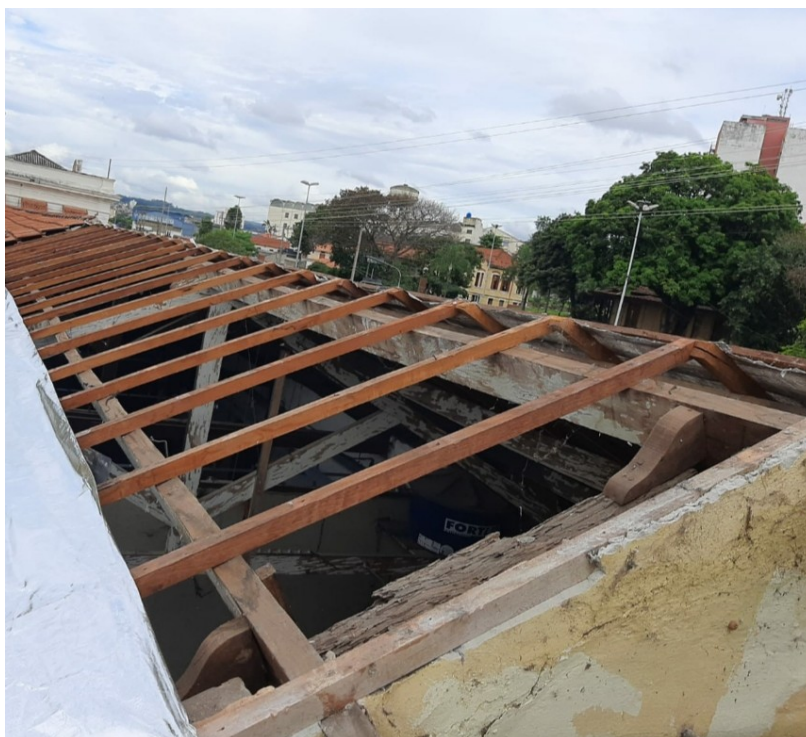
Foto 1:Retirada total de todas as telhas , ripas e mantas acústicas velhas .

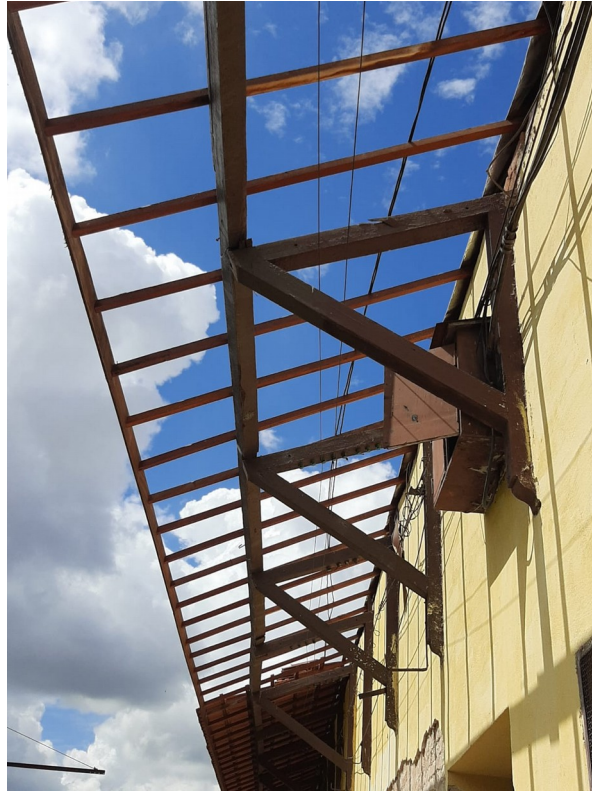
Foto 2: Retirada de telhas e ripas em sua totalidade na fachada posterior.

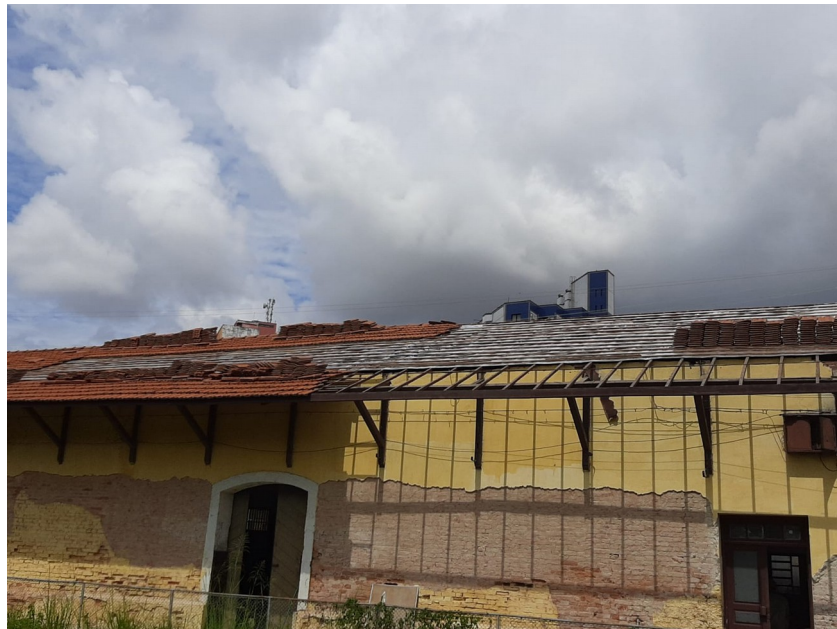
Foto 3: Colocação de manta acústica aluminizada dupla em toda área do telhado, menos do beiral da fachada posterior.

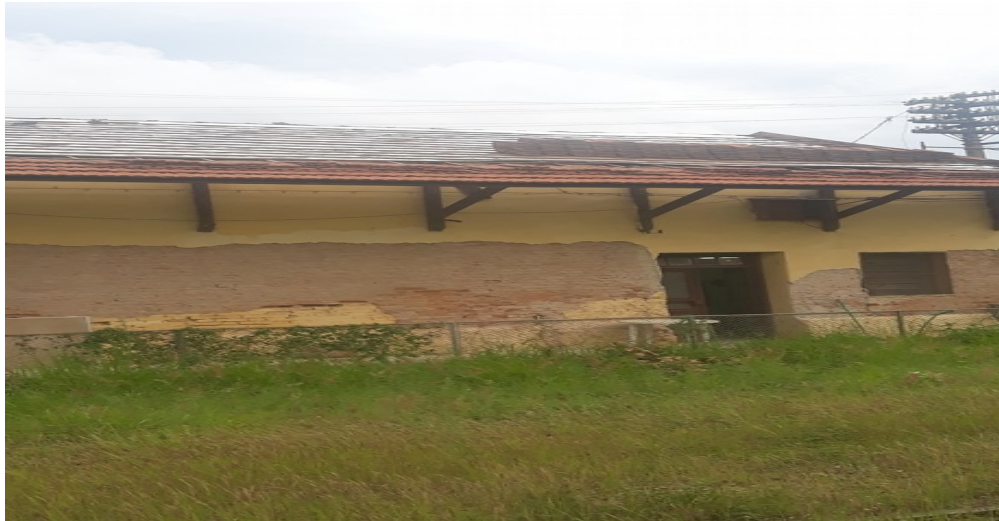
Foto 4: Colocação de manta aluminizada, ripas e telhas higienizadas, e detalhe da fachada posterior com 65% de retirada das argamassas soltas.

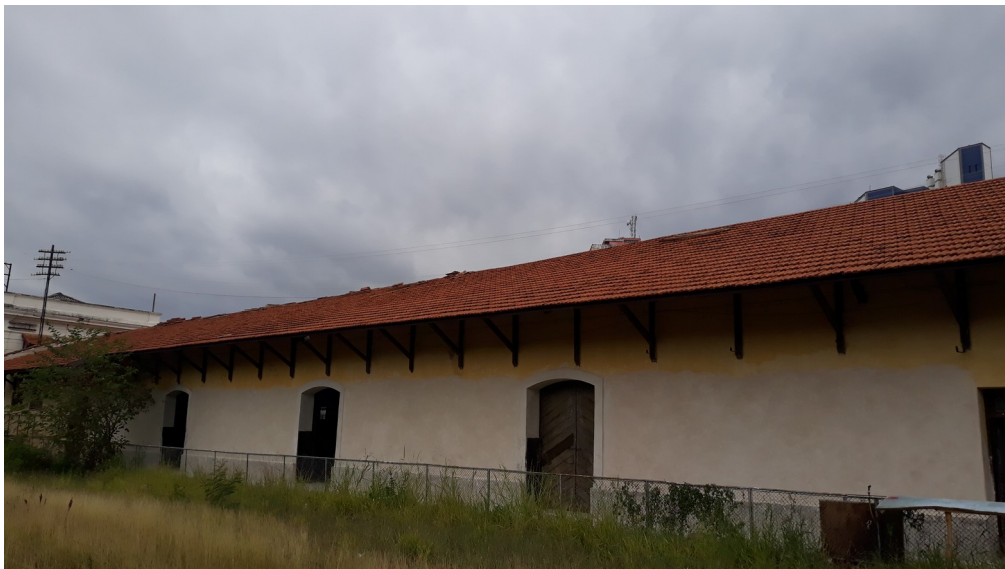
Foto 5: Recolocação de todas as telhas cerâmicas, manta acústica e ripamento em 100% do telhado, detalhe da fachada posterior externa com 65% da argamassa mista de areia e cal pronta.

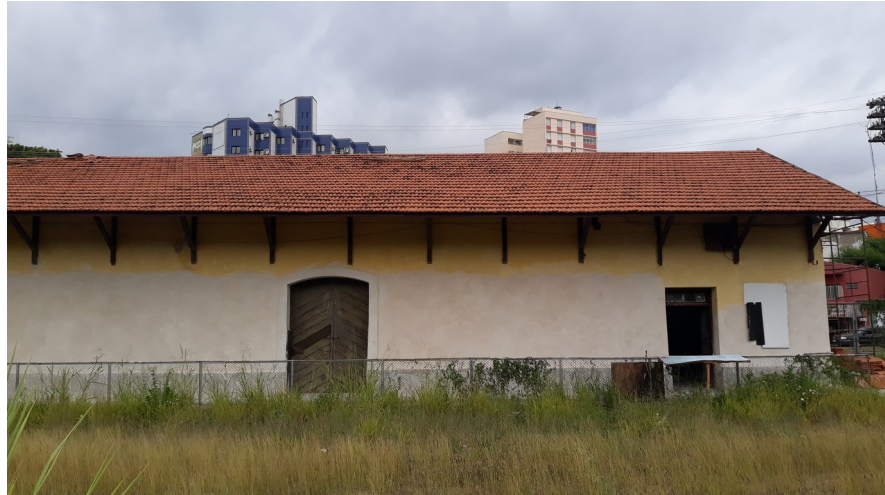
Foto 6: Outra vista do telhado concluído e 65% das argamassas da fachada posterior externa prontas.

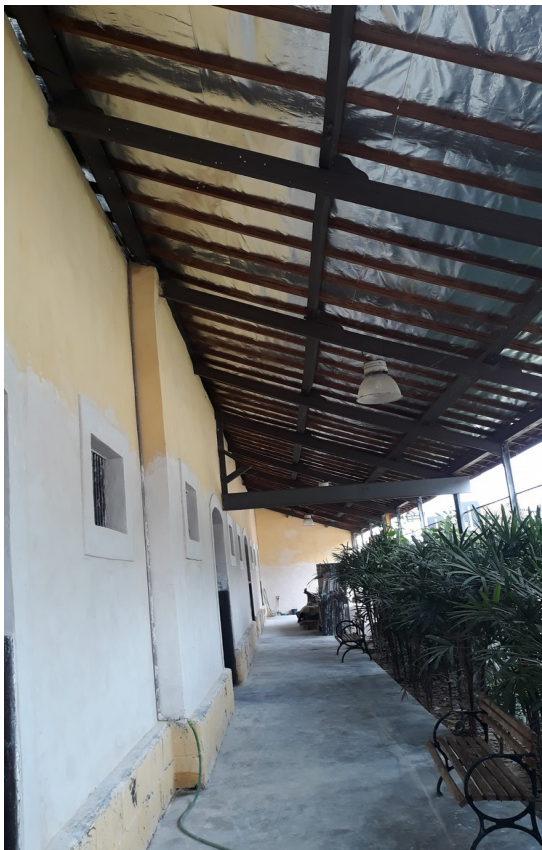
Foto 7: Detalhe da cobertura com manta aluminizada nova e 60% das argamassas da fachada frontal pronta.

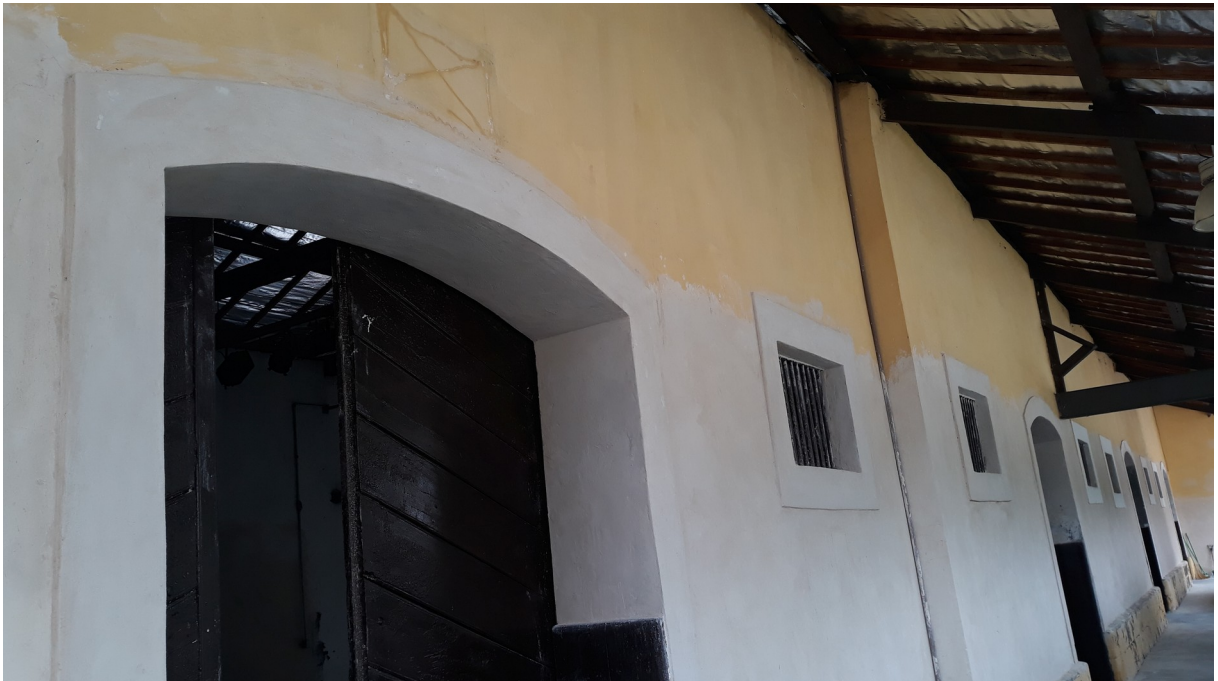
Foto 8: Detalhe da fachada frontal com 60 % de argamassa nova e requadramento das portas e janelas.

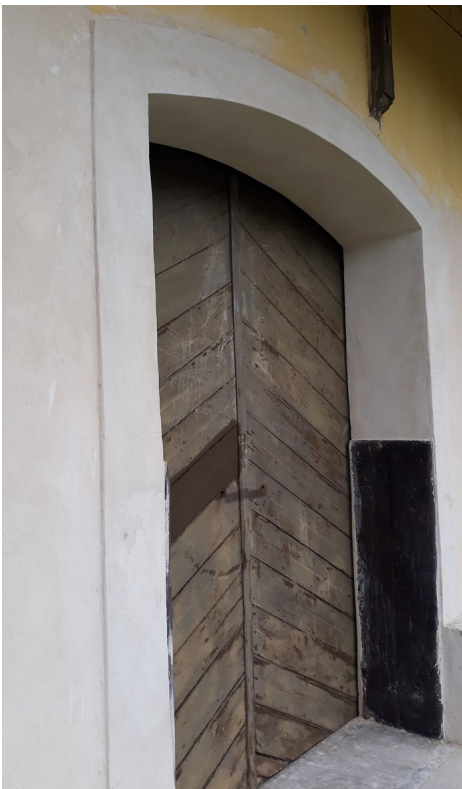
Foto 9: Detalhe do requadramento do vão da porta e lixamento manual da porta de madeira.

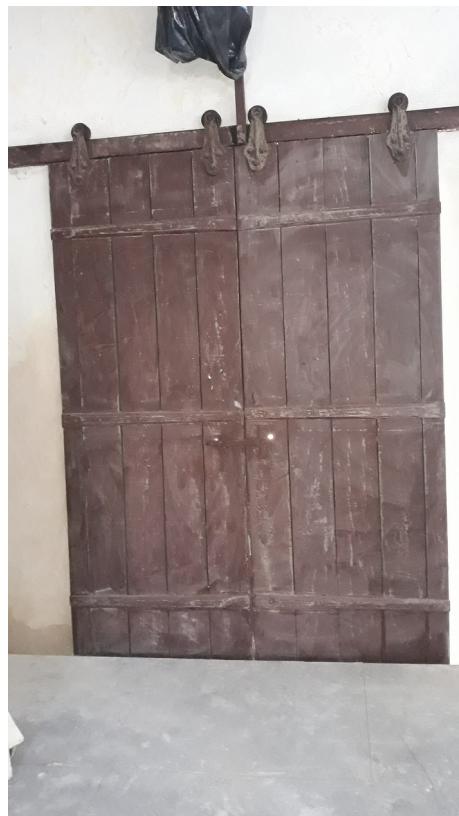
Foto 10: Portas lixadas para aplicação de stain conforme memorial descritivo.

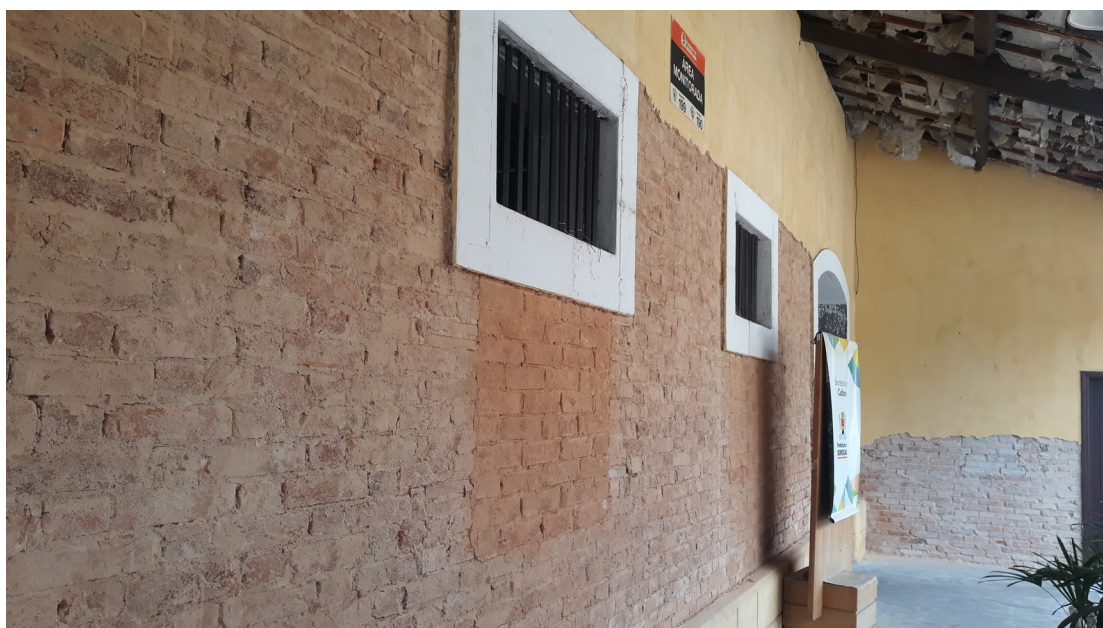
Foto 11: Retirada de 60 % das argamassas das fachadas externas .

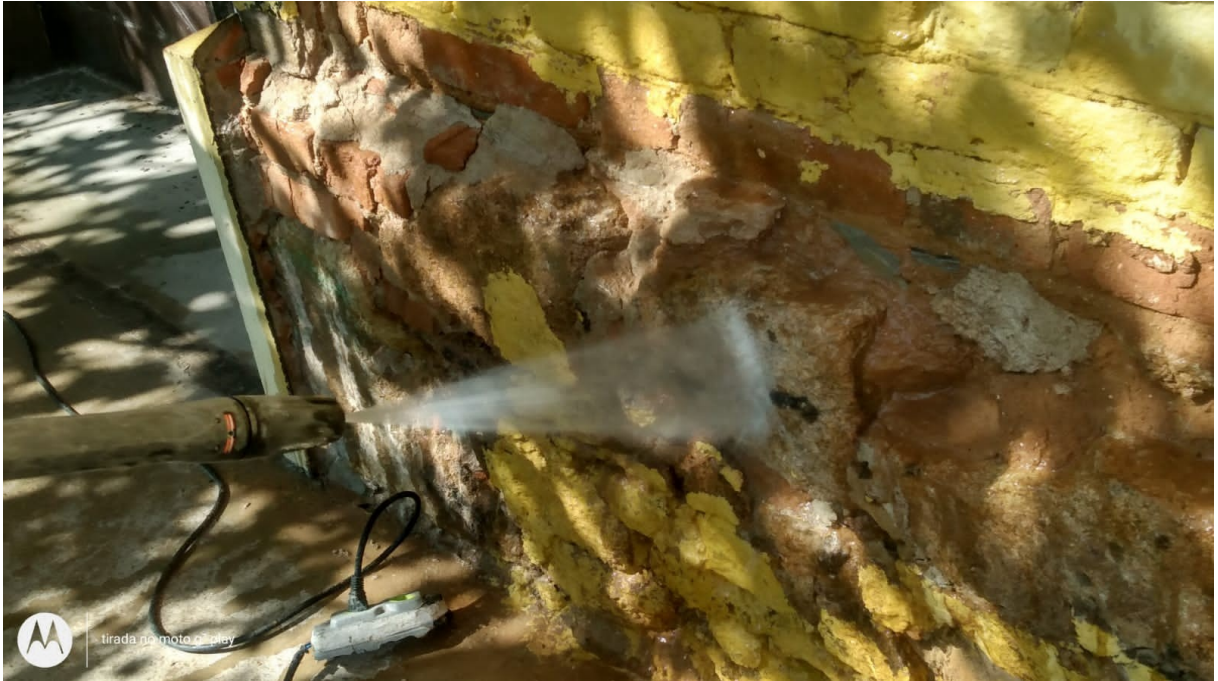
Foto 15: limpeza geral com hidrojateamento controlado.

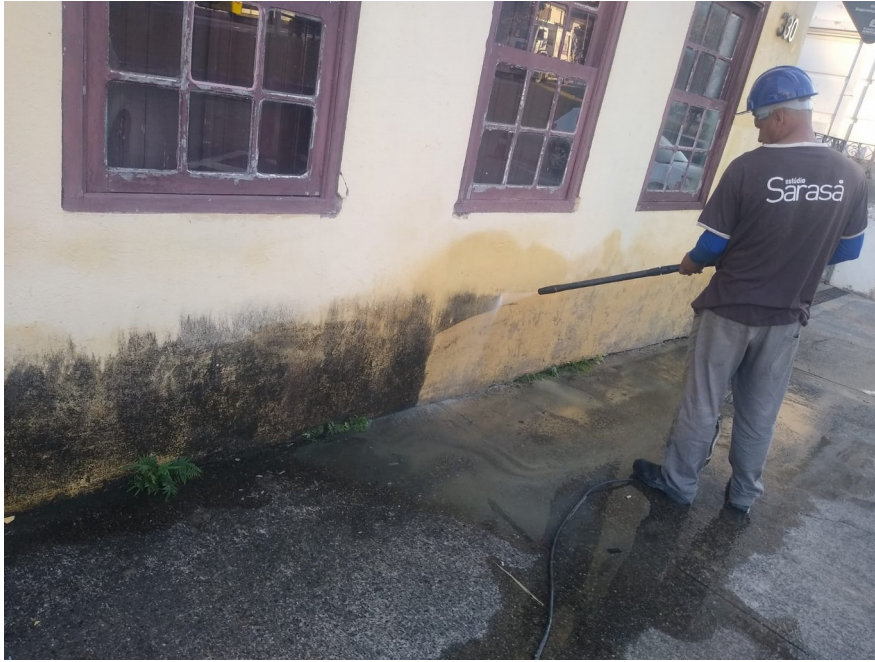
Foto 17: Limpeza geral das fachadas internas e externas.

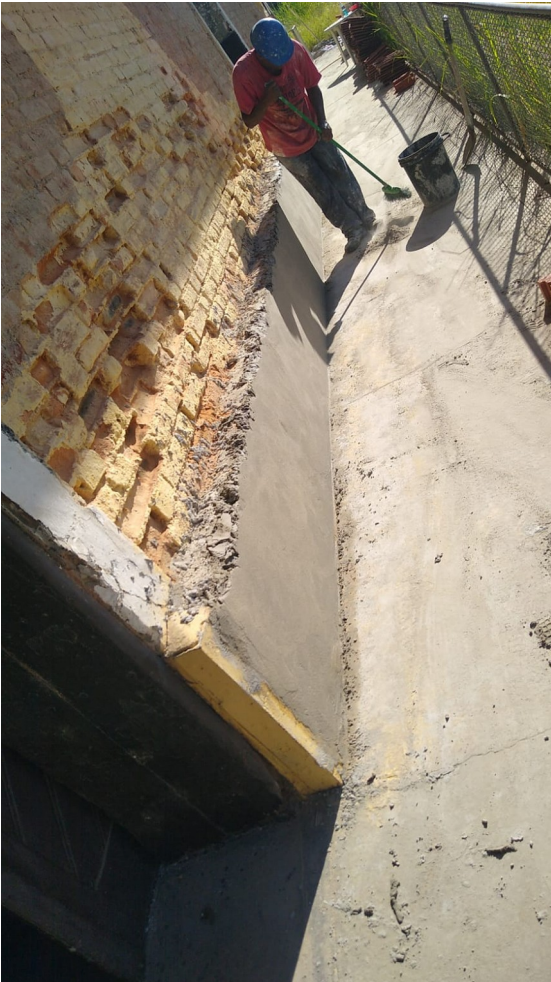
Foto 18: Barramento nas fachadas exteriores com argamassa conforme projeto e limpeza contínua na obra.

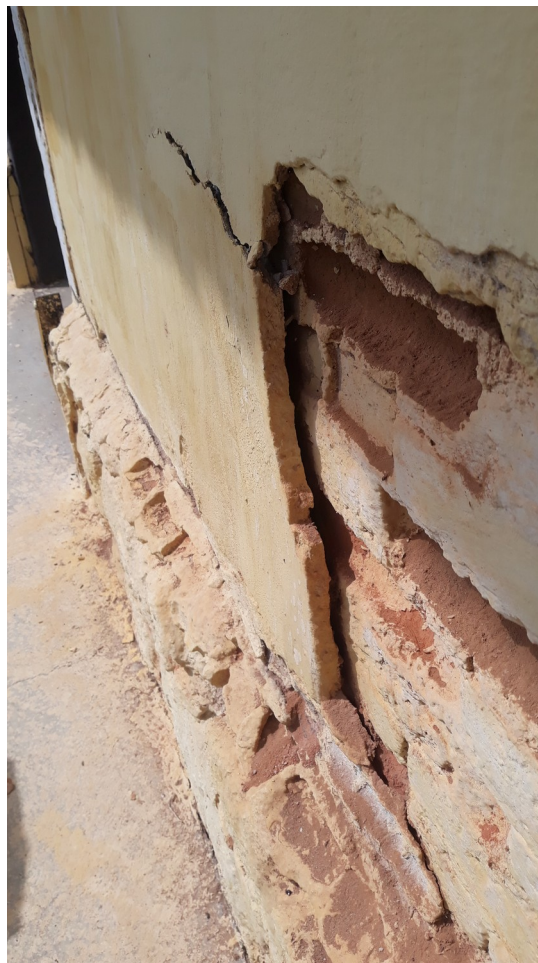
Foto 21: Detalhe das argamassas soltas.

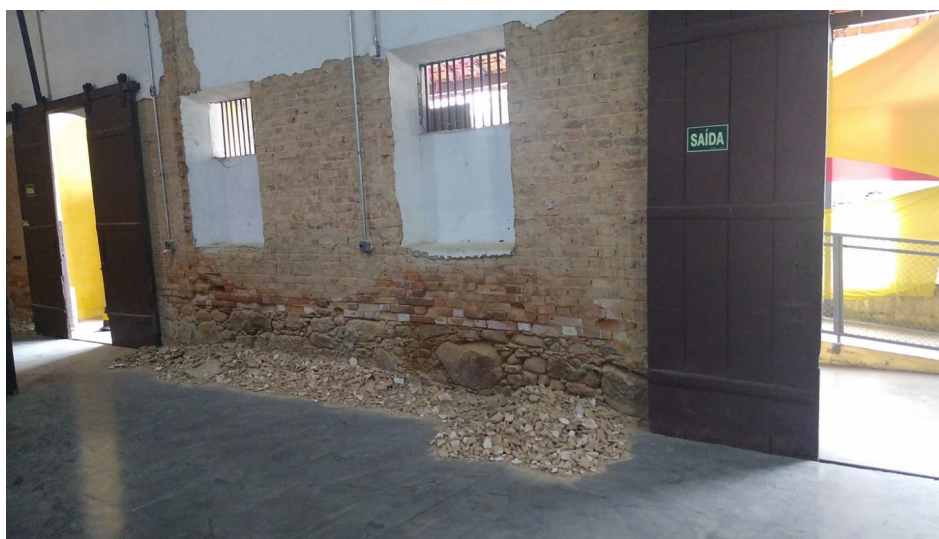
Foto 22: Retirada controlada de 60 % das argamassas soltas das paredes internas.

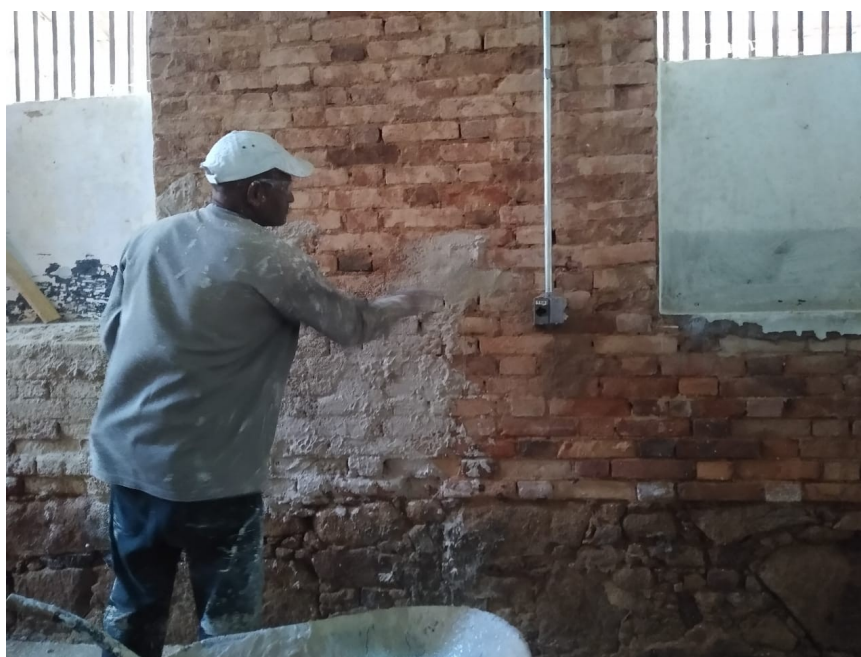
Foto 23: Chapisco das paredes internas com argamassa especial de areia e cal conforme especificações do projeto.

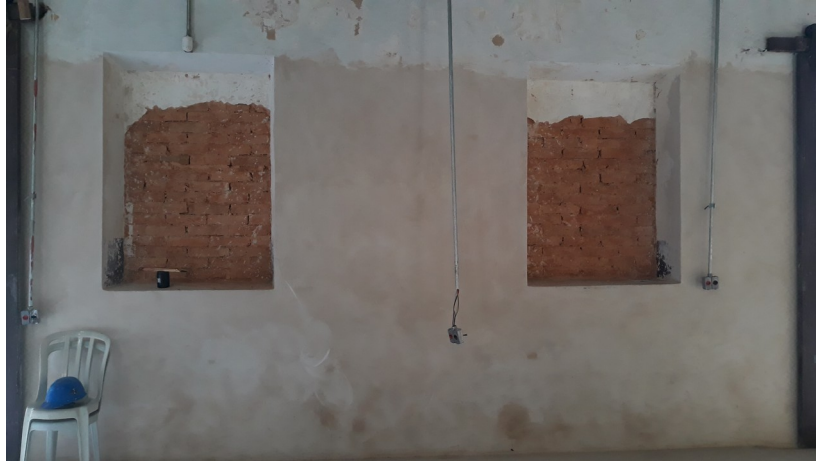
Foto 24: Chapisco, emboço e reboco prontos com argamassa especial conforme detalhamento do projeto.

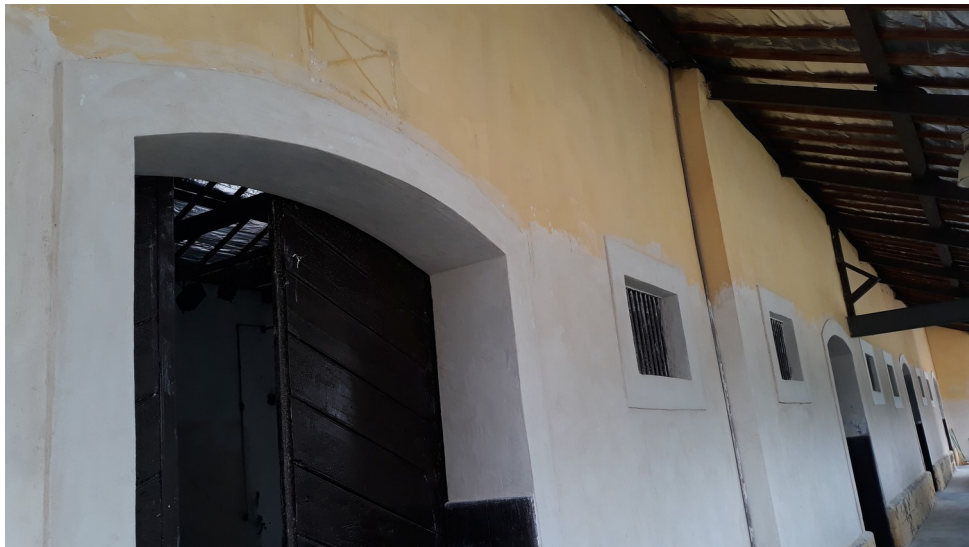
Foto 35: Detalhe da retirada das argamassas bem superiores ao projeto vide foto 34.

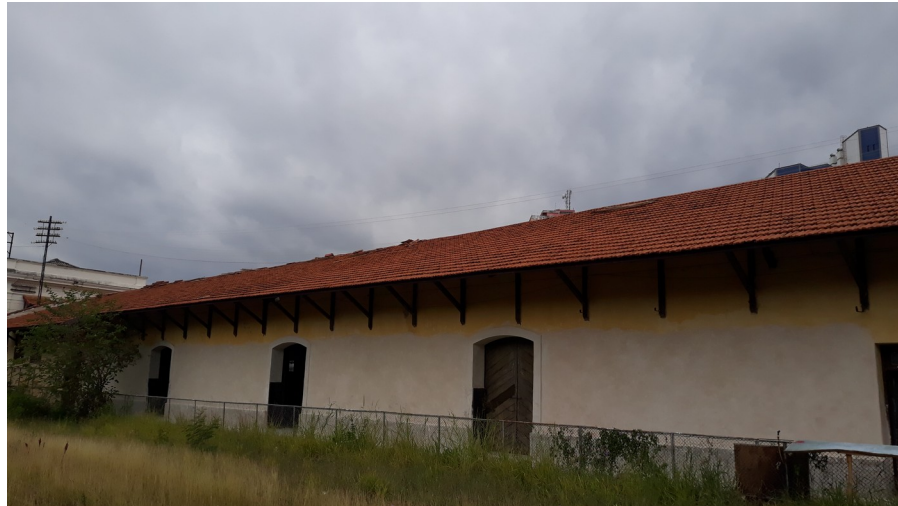
Foto 37: Detalhe das argamassas novas na fachada posterior, passando da altura das portas, bem acima da projeção da foto 36.

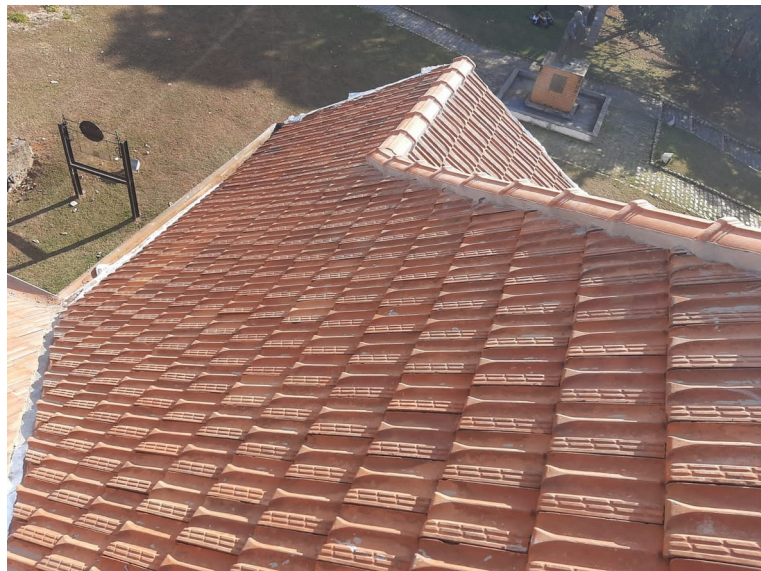
Foto 45: Detalhe do telhado com cumeeiras chumbadas.

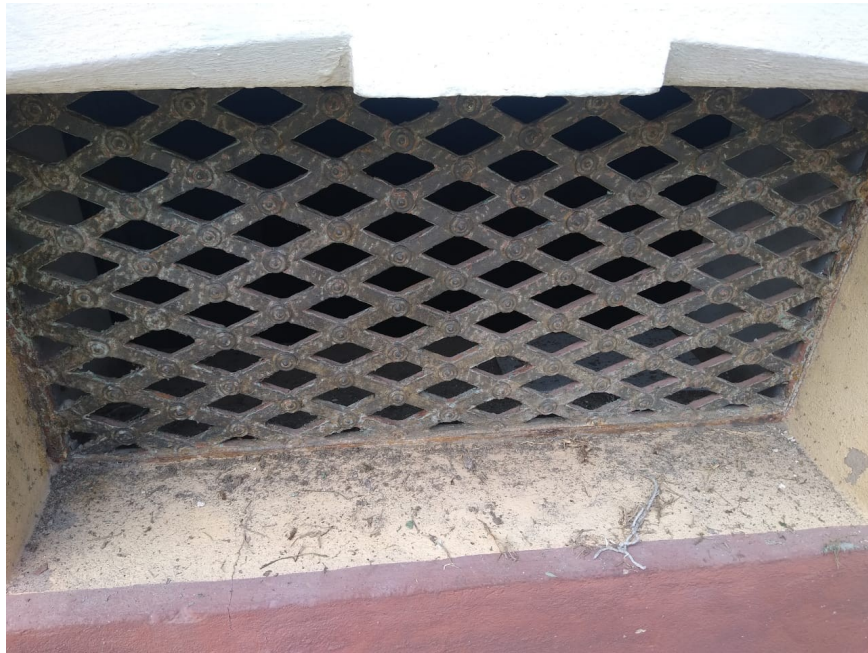
Foto 51: Gateiras metálicas lixadas.

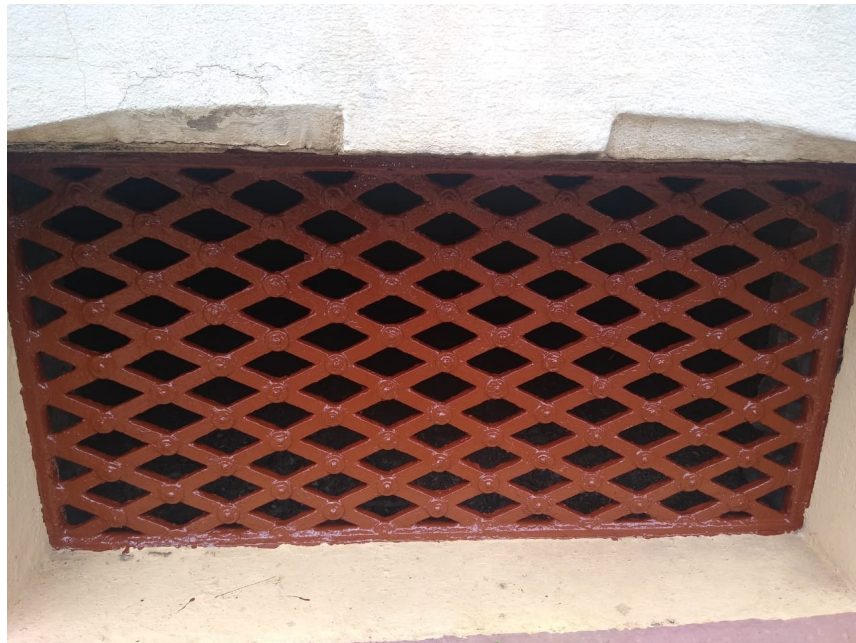
Foto 52: Gateiras metálicas pintadas com tinta esmalte.

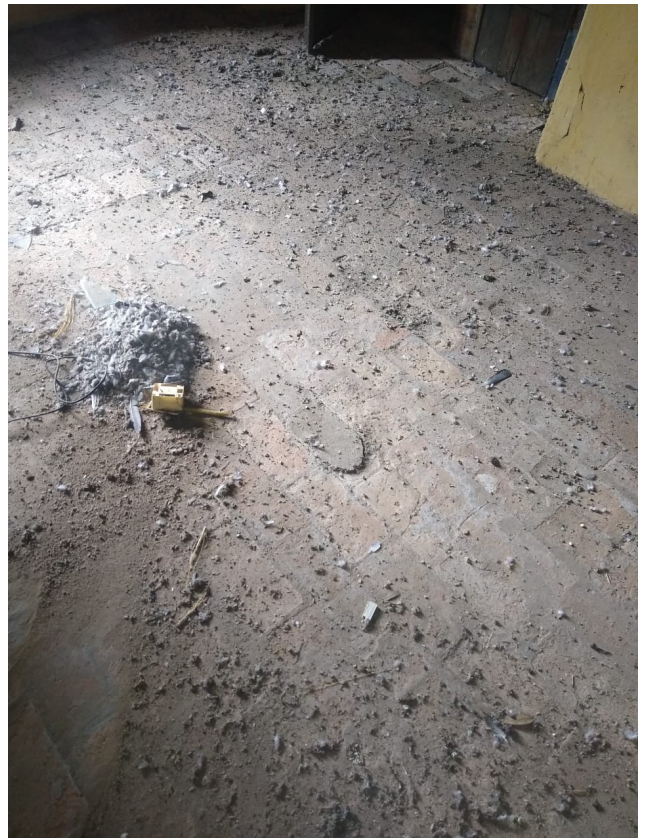
Foto 75: Detalhe das sujidades encontradas no interior do Casarão antes do início dos serviços.

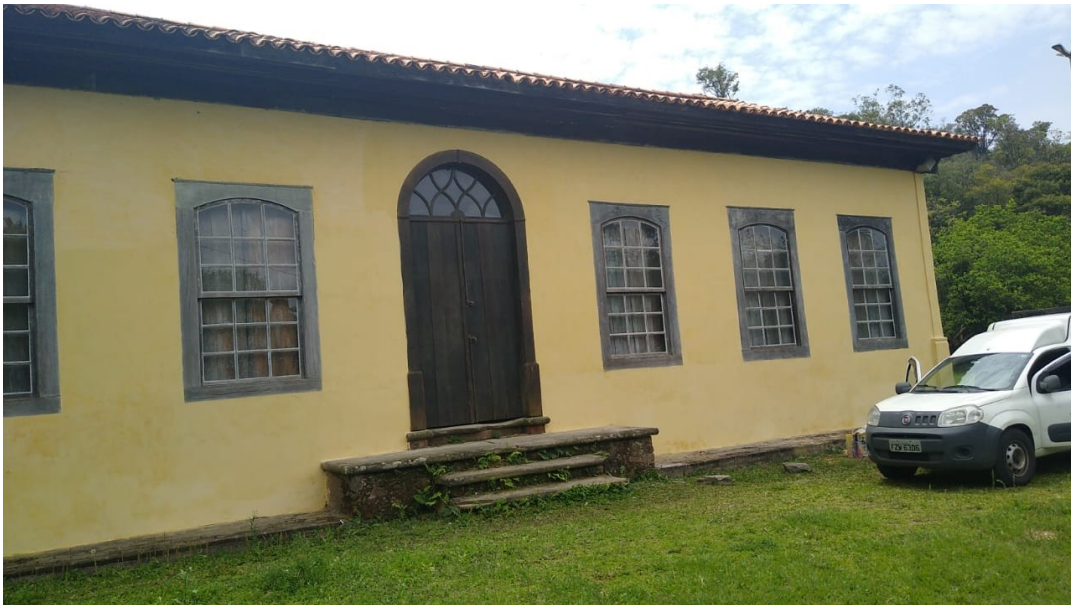
Foto 83: Fachadas externas finalizadas.
