TERMO DE RECEBIMENTO PROVISÓRIO

Relatório de Pendências – Recebimento Provisório

Obra: Reforma e Modernização de Infraestrutura Esportiva do Centro Esportivo "Francisco Lisboa"

Data da vistoria: 30/08/2023

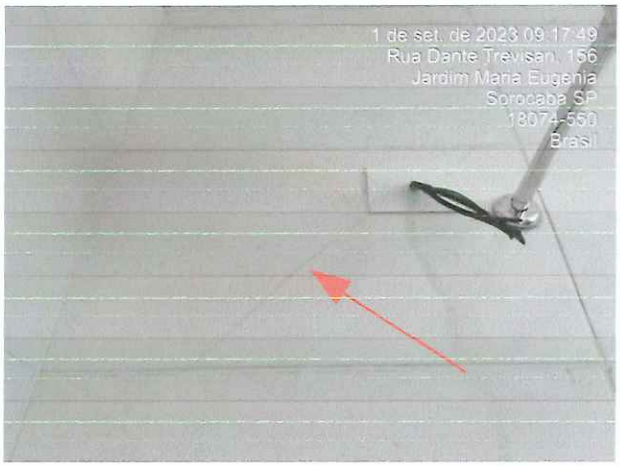
Ainda nos Banheiros PNE do Administrativo, deverão ser corrigidos os seguintes itens:

Vazamento do sifão do lavatório

Assentamento de revestimento cerâmico no trocador

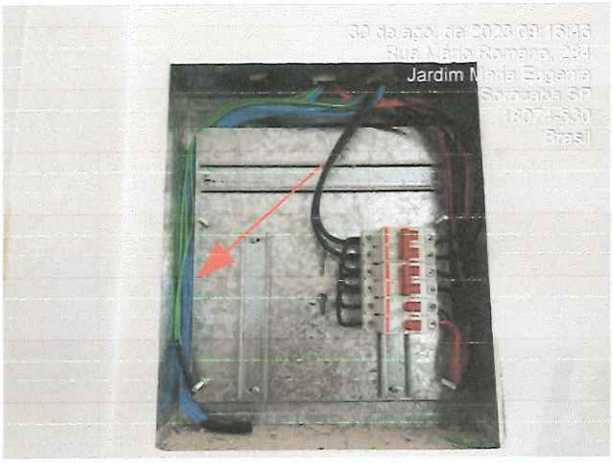
No quadro de distribuição de energia instalado no Administrativo, deverão ser instalados os barramentos de Neutro e Terra, bem como instalada a tampa de proteção do mesmo:

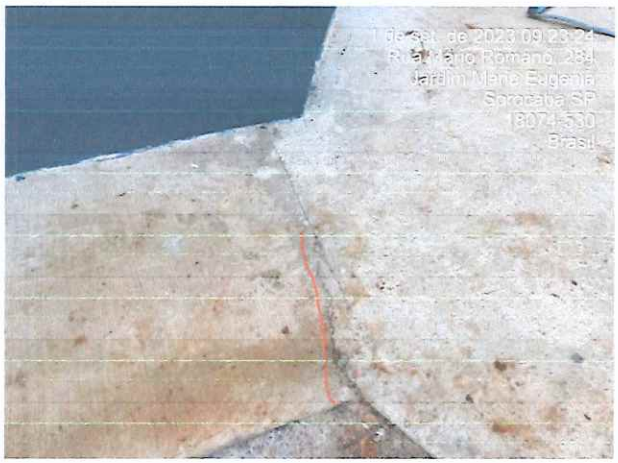
O passeio no entorno do Administrativo apresenta fissuras, as quais deverão ser sanadas, bem como há irregularidades no passeio e resquícios de tinta:

Fissuras

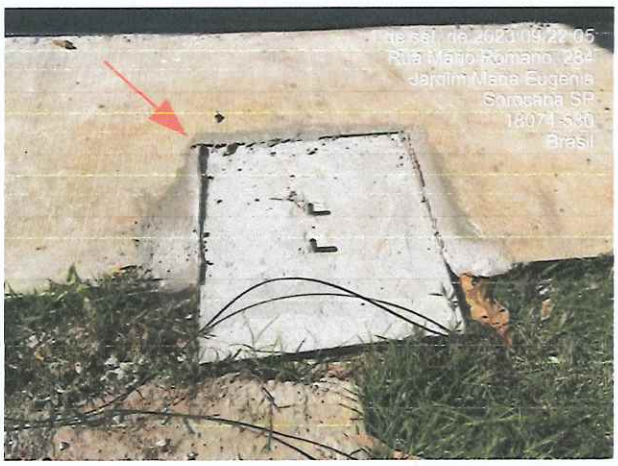
As tampas de concreto moldado in loco para as caixas de inspeção dos sistemas hidráulicos deverão ter o seu acabamento regularizado e puxadores instalados:

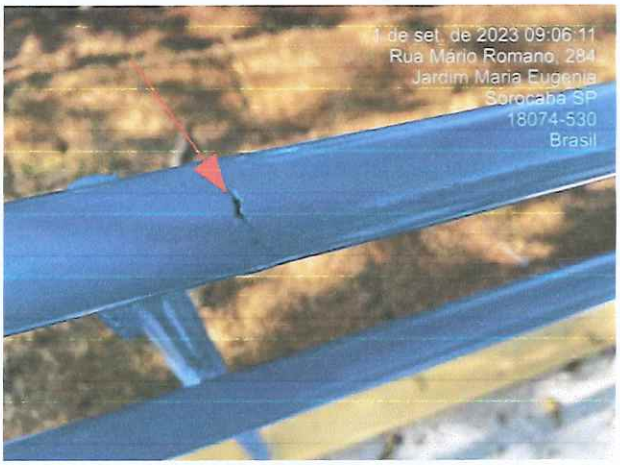
Nas rampas de acessibilidade, deverão ser regularizados os acabamentos dos pisos podotáteis instalados e de algumas áreas que não apresentam o mesmo acabamento, acrescer 1 placa de piso podotátil de alerta, rebaixar a tampa da caixa de inspeção, corrigir pontos de solda, remover forma de madeira, deverão ser instaladas as placas de sinalização em braile "início/final" nos corrimãos e correção da estabilidade do último lance do corrimão:

Ponto de solda

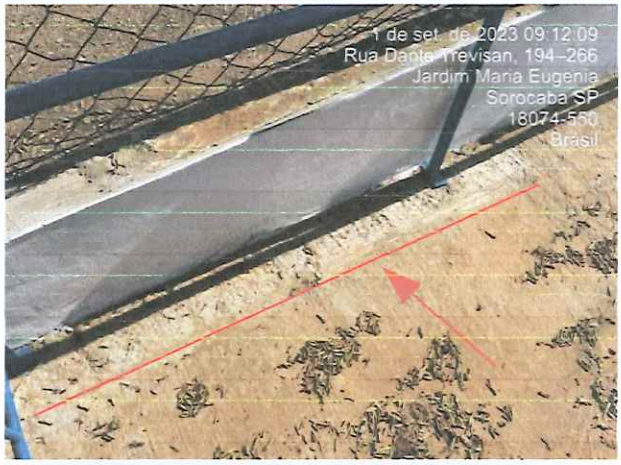
Ponto de solda
