RELATÓRIO FOTOGRÁFICO DA CASA DO TURISTA, MUSEU DA ESTRADA DE FERRO, MUSEU HISTÓRICO SOROCABANO E CASARÃO DE BRIGADEIRO TOBIAS

Este relatório fotográfico tem como objetivo relatar os serviços de conservação e restauro previstos em planilha pelo contrato CPL 959/2013.

Casa do Turista

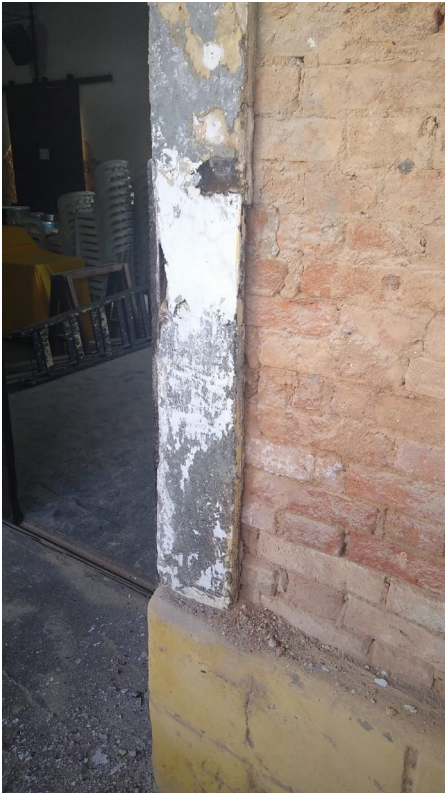
Foto 19 e 20 : Decapagem geral das molduras externas das portas e janelas para restauro.

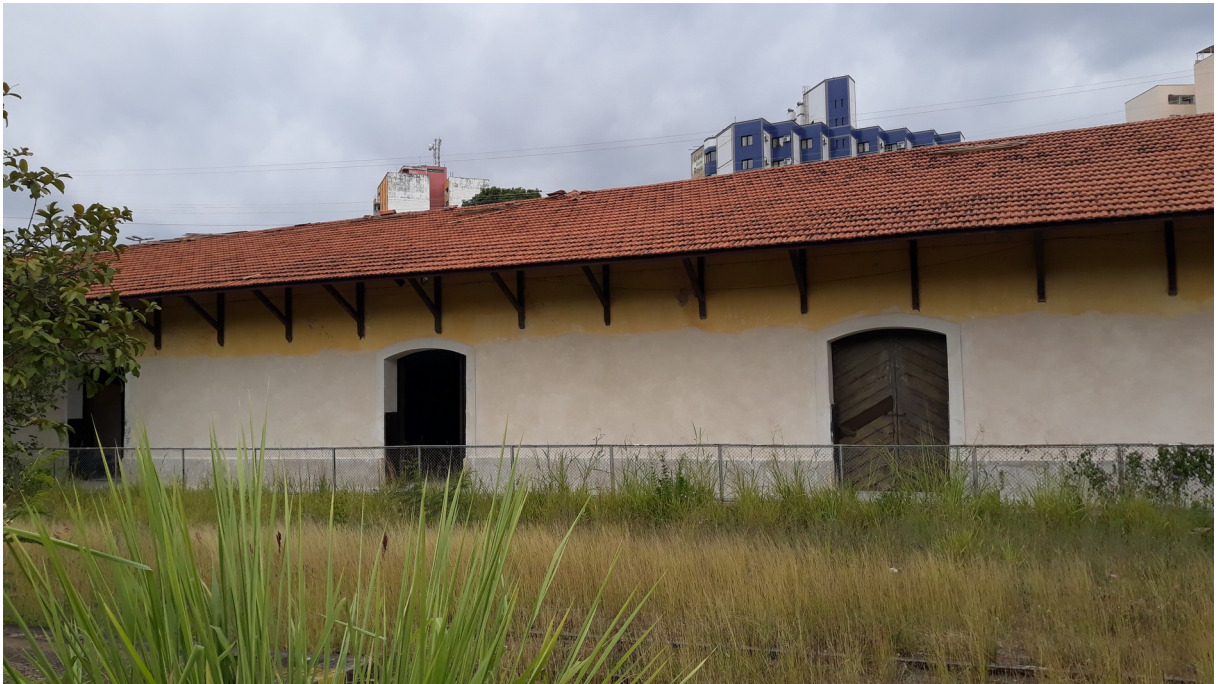
Fotos 30 e 31: Argamassas externas concluídas.

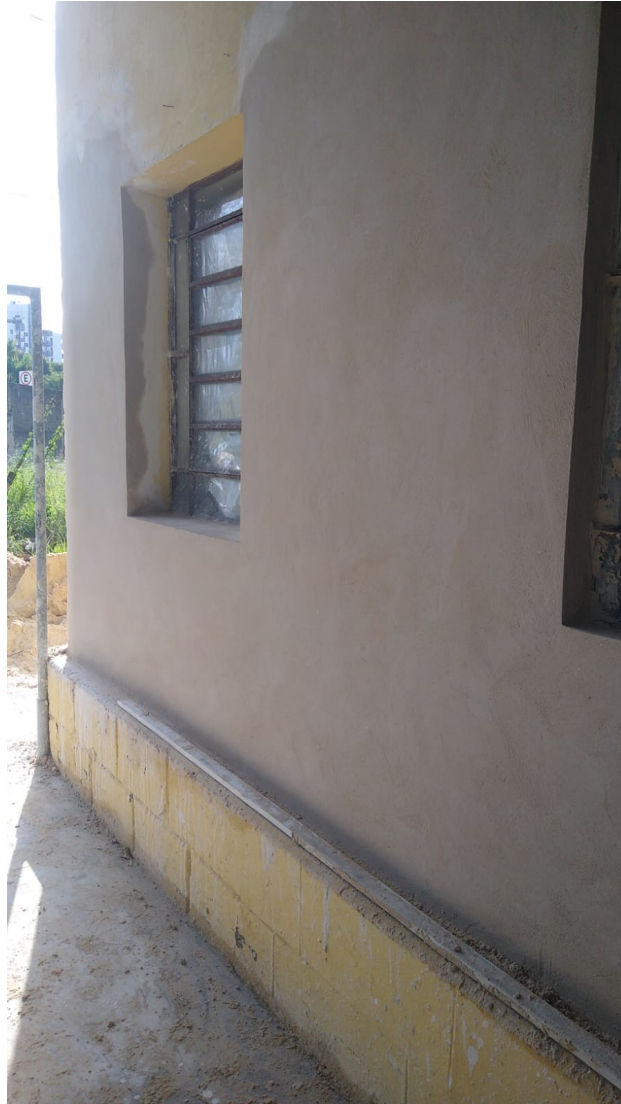
Foto 32: Detalhe da argamassa externa.

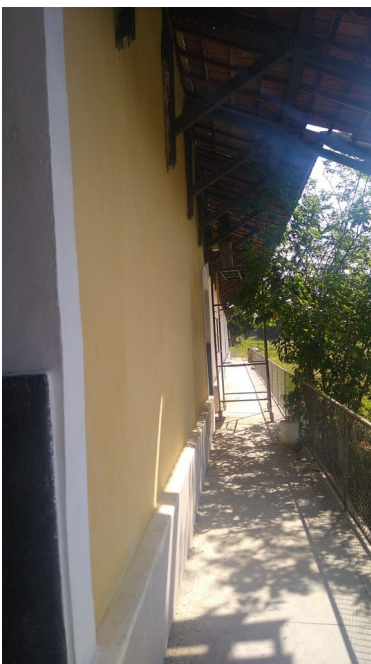
Foto 38: Pintura da fachada posterior.

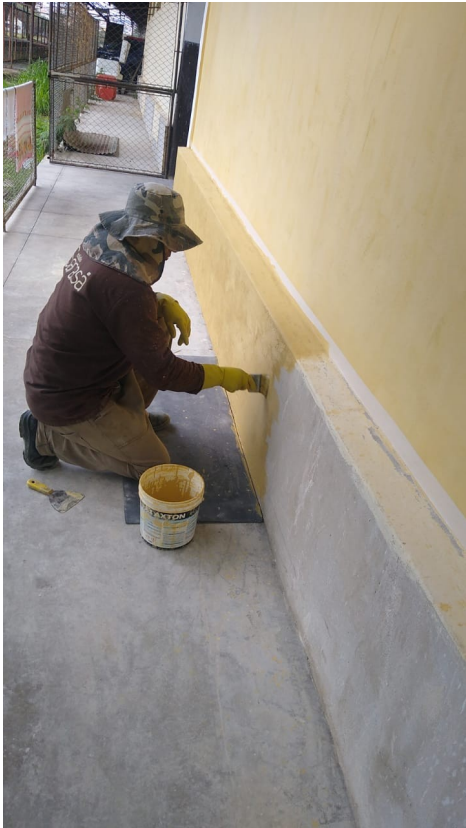
Foto 39: Detalhe da pintura do barrado da fachada posterior.

Foto 40: Detalhe da pintura das molduras externas das fachadas.

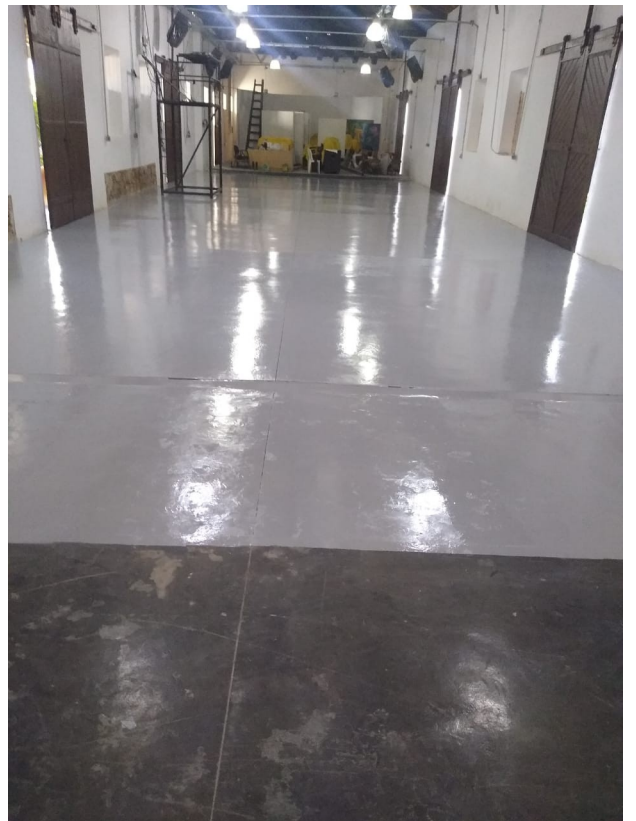
Foto 41: Pintura das portas de madeira com verniz stain.

Foto 42: Pintura com tinta epóxi no salão interno.

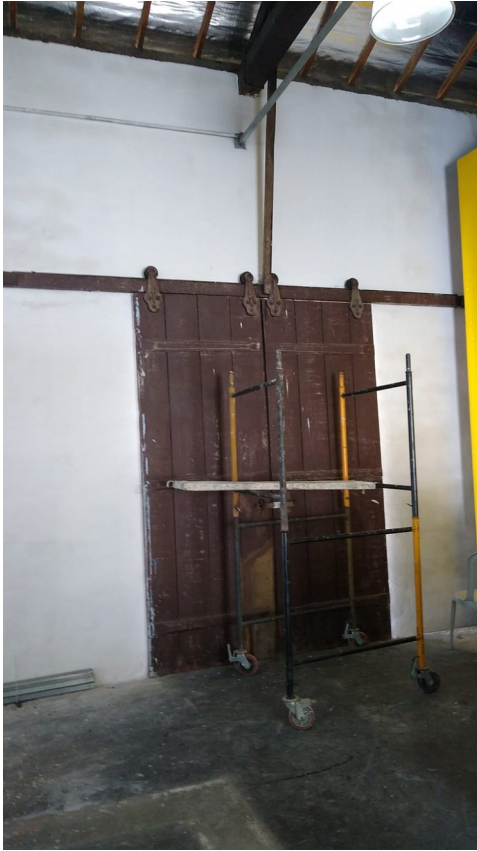
Foto 43: Detalhe da raspagem do verniz antigo das portas de madeira.

Foto 44: Detalhe da pintura final das fachadas externas.

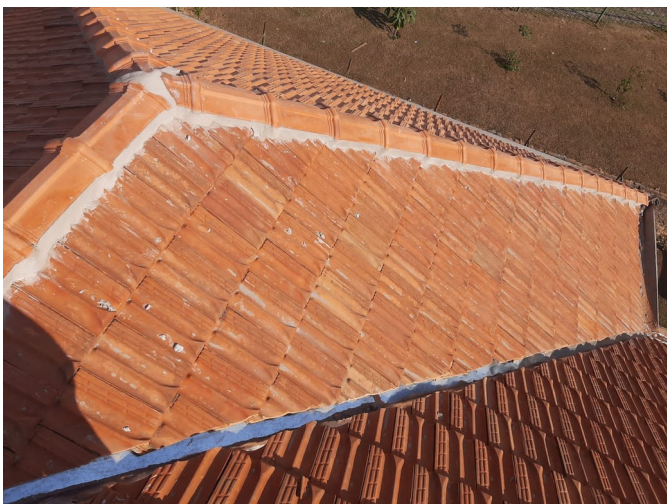
Foto 46: Detalhe do telhamento e colocação de calhas entre as águas.

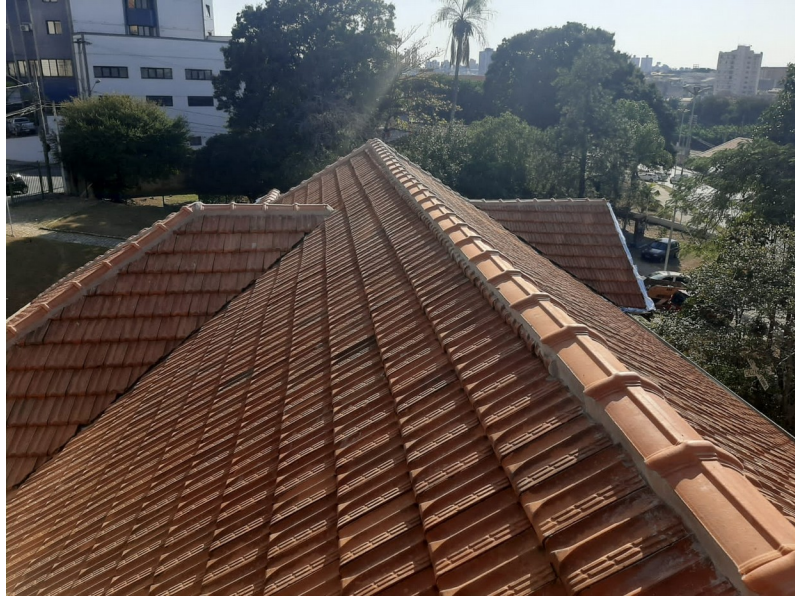
Foto 47: Outra vista do telhado novo.

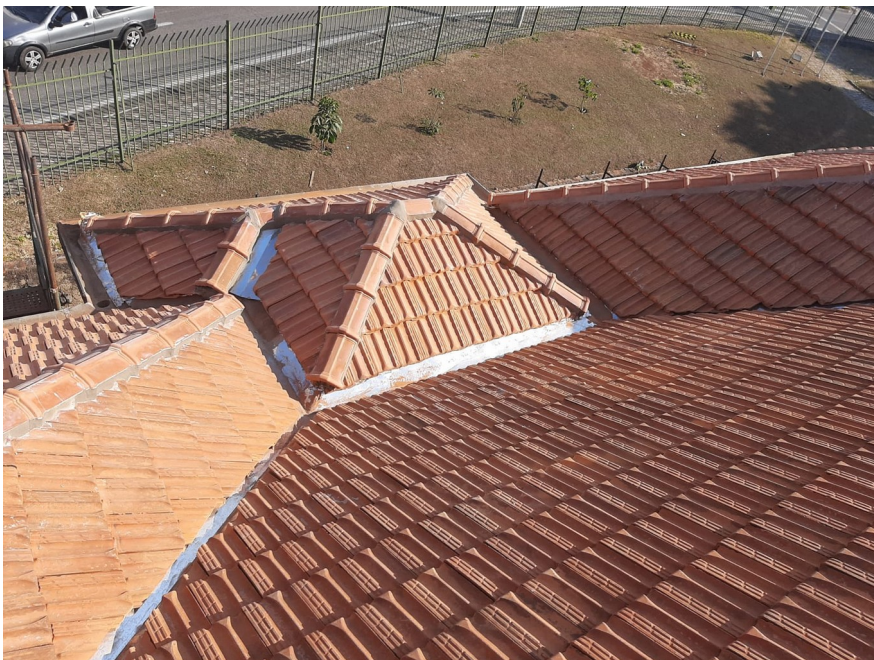
Foto 48: Outra vista telhado novo.

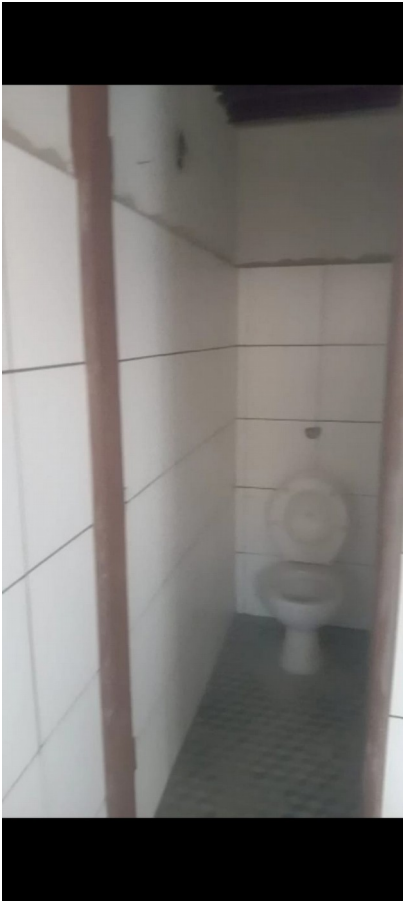
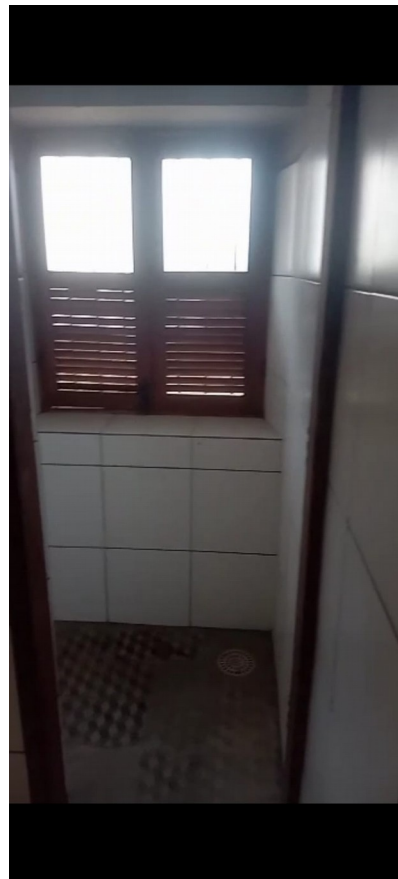
Foto 53: Azulejos velhos retirados e colocados azulejos novos.

Foto 54: Outra vista da azulejaria nova do banheiro.

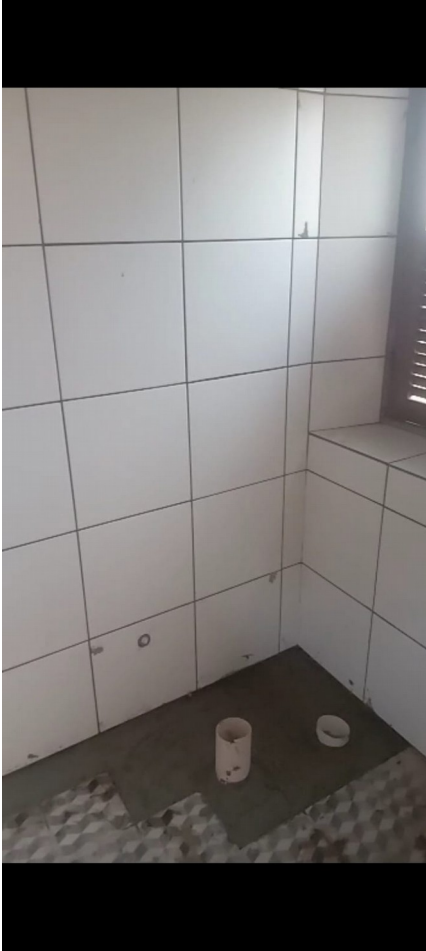
Foto 55: Outra vista da azulejaria com passagem de esgoto nova e recomposição do ladrilho hidráulico.

Foto 56: Detalhe da pintura acrílica acima dos azulejos.

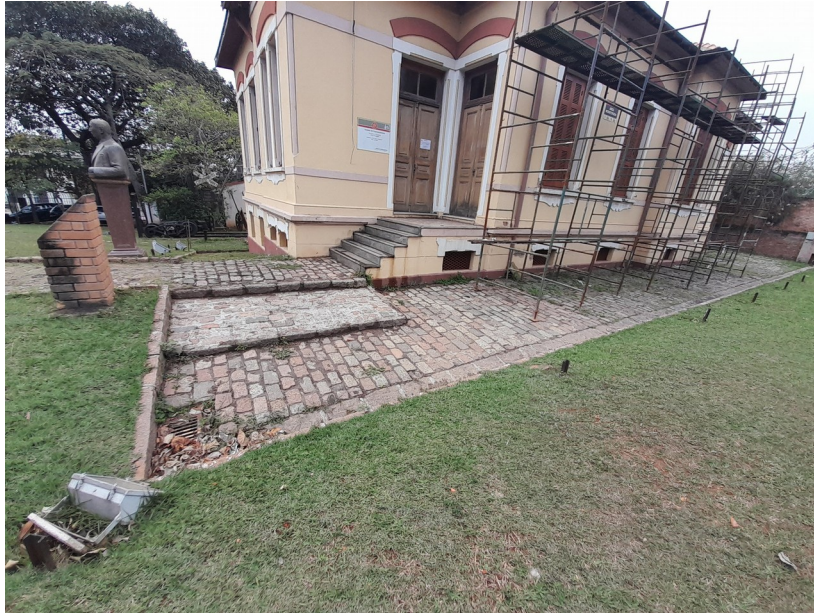
Foto 57: Detalhe dos andaimes na fachada lateral.

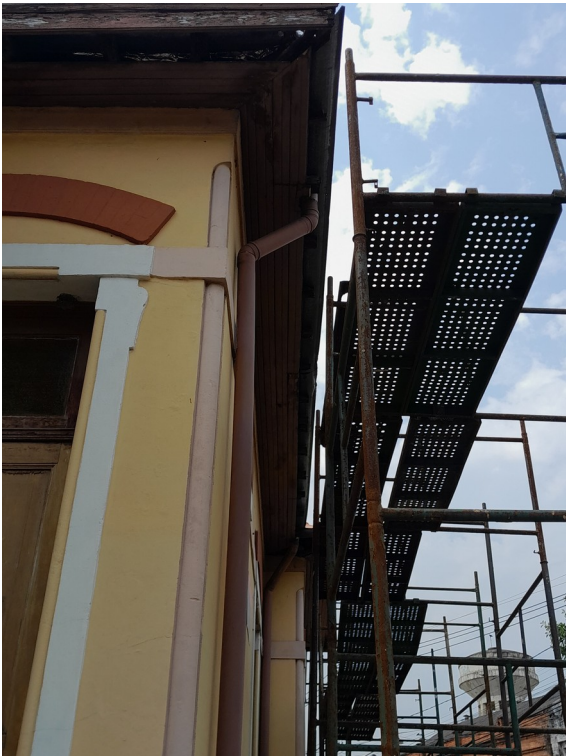
Foto 58: Detalhe dos andaimes.

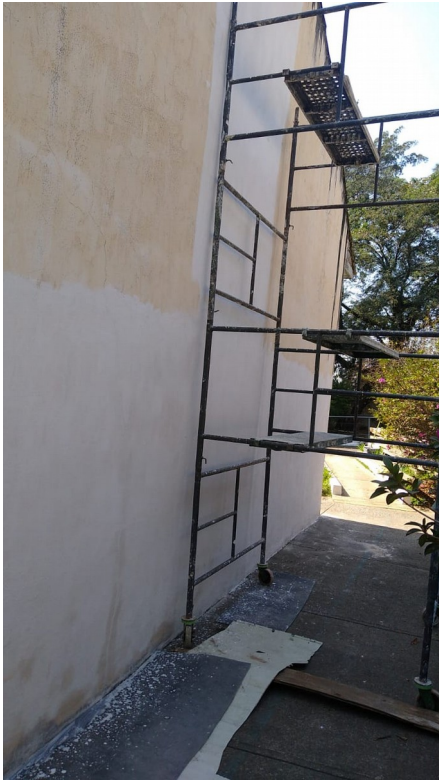
Foto 59: Detalhe de pintura a cal na fachada posterior com montagem de andaimes.

Foto 60: Pintura a cal cachada principal.

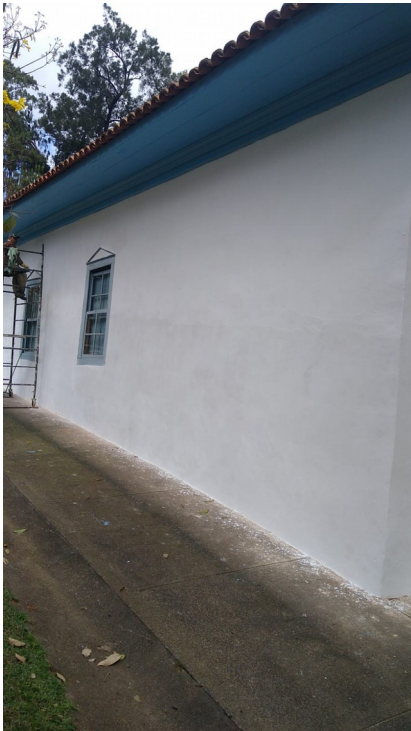
Foto 61: Pintura a cal fachada lateral.

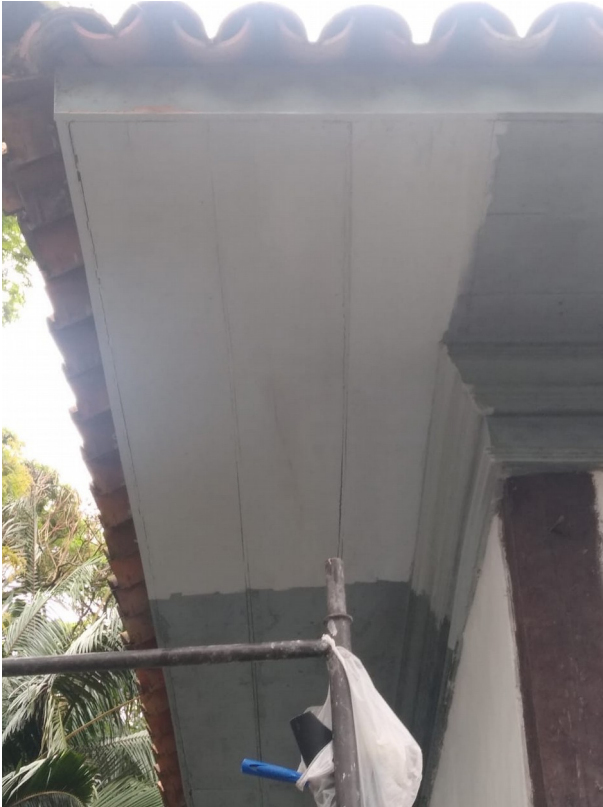
Foto 64: Lixamento e aplicação de fundo preparador de madeira nos beirais.

Foto 65: Pintura dos beirais e fachadas concluídos.

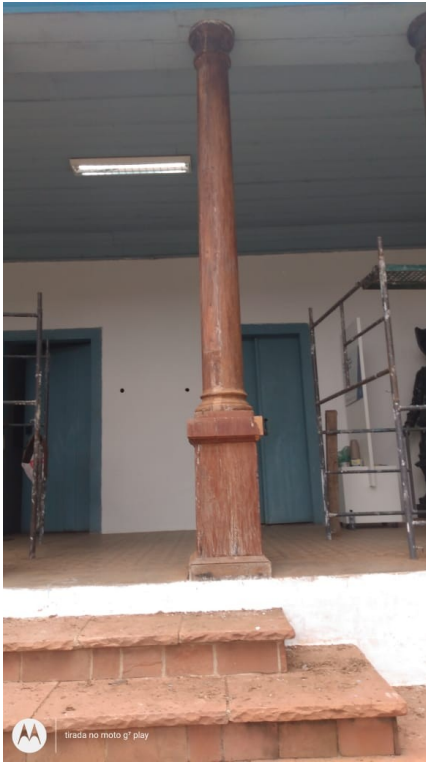
Foto 67: Pintura de verniz stain nas colunas de madeira .

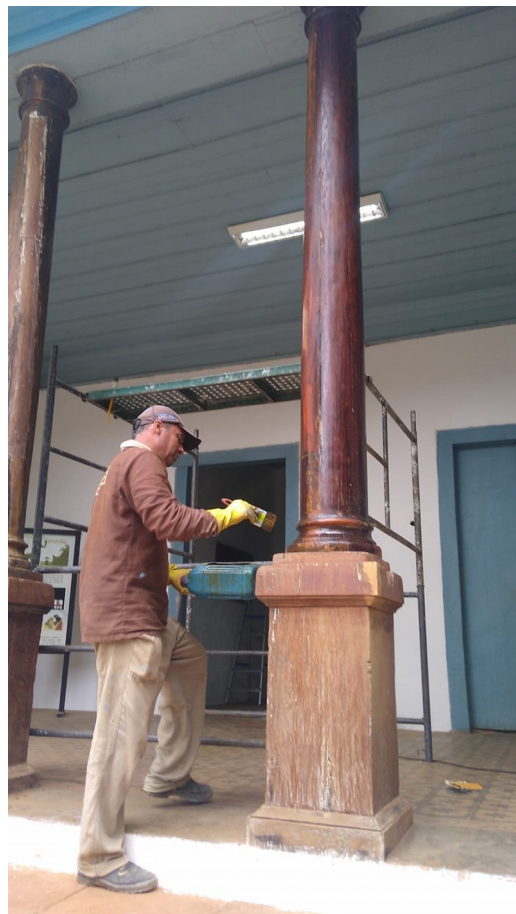
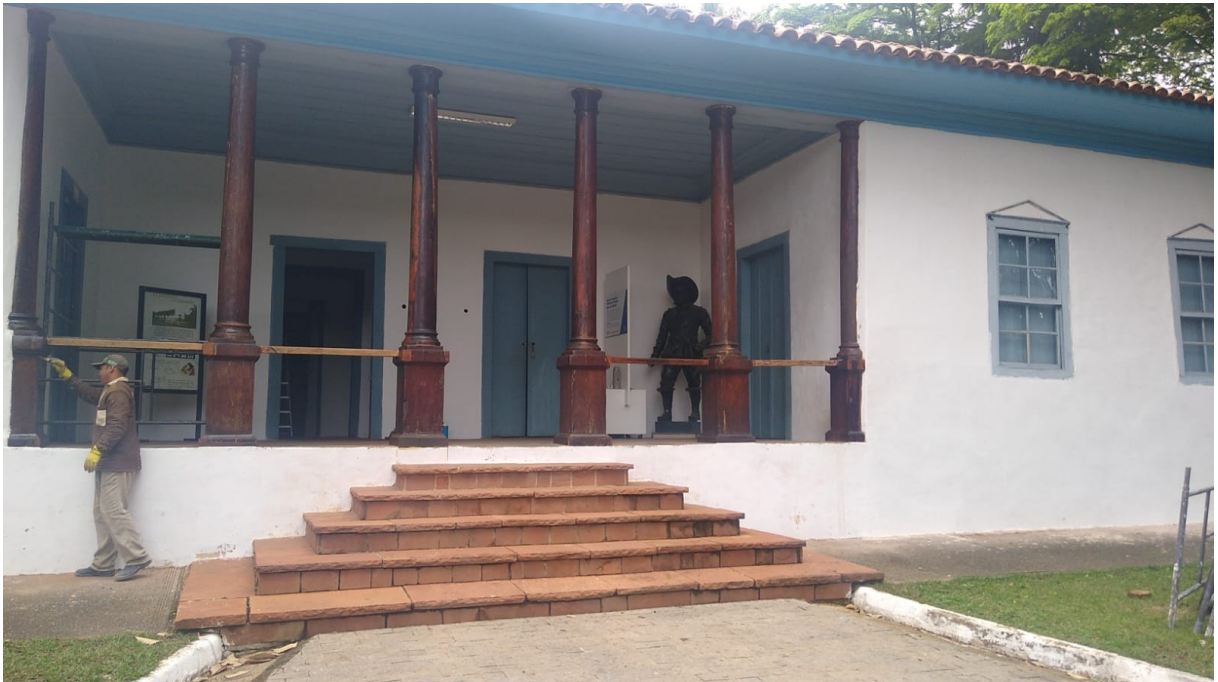
Foto 68: Vista da conclusão da pintura das colunas.

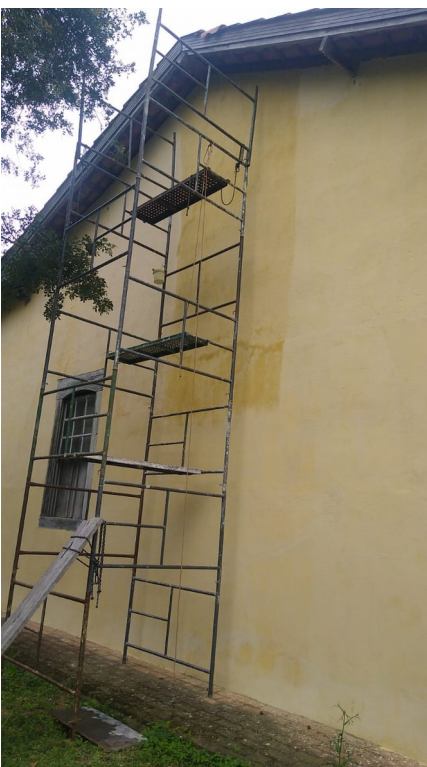
Foto 69: Detalhe da montagem de andaimes , limpeza e pintura a cal nas fachadas externas.

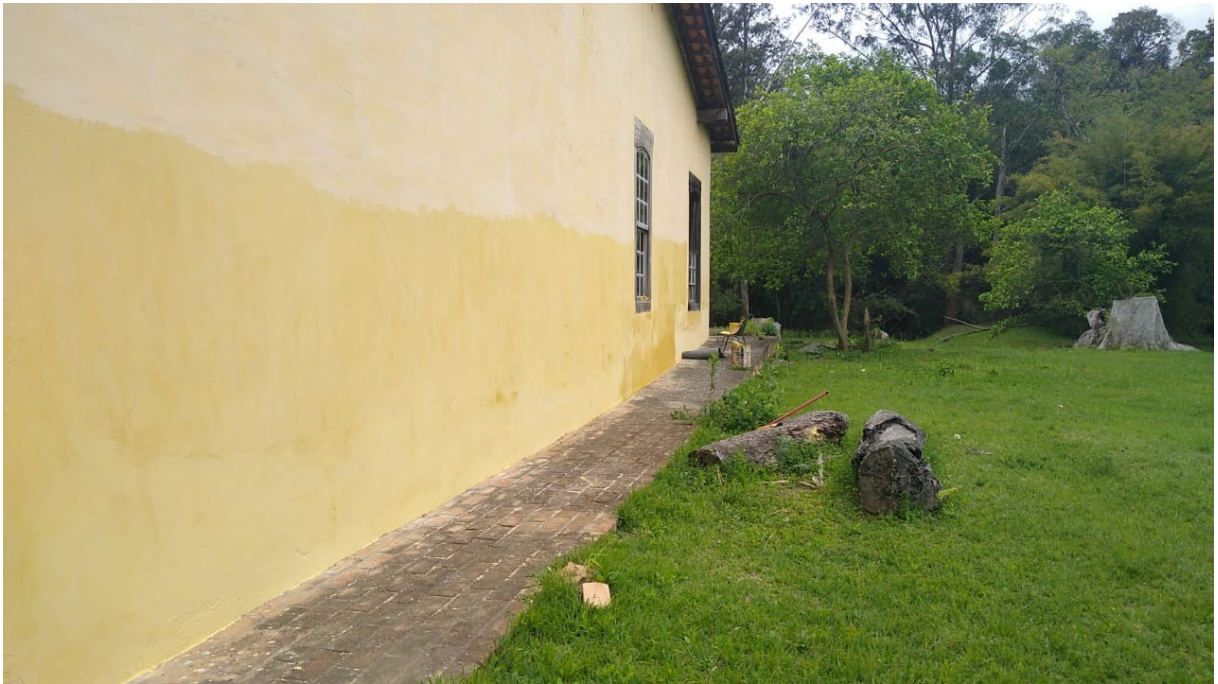
Foto 70: Detalhe de pintura a cal paredes externas.

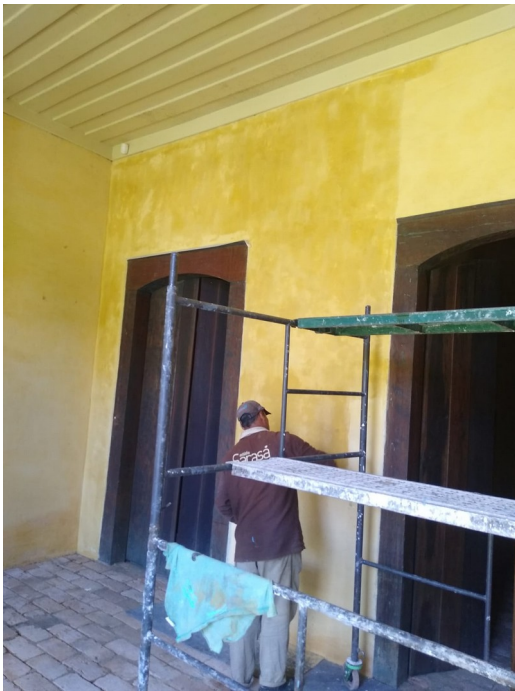
Foto 71: Pintura a cal das paredes internas.

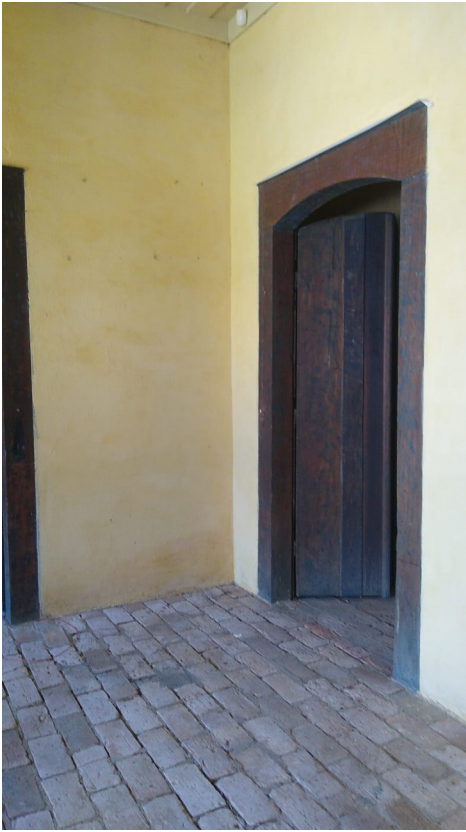
Foto 72: Pintura a cal concluída interna e externamente.

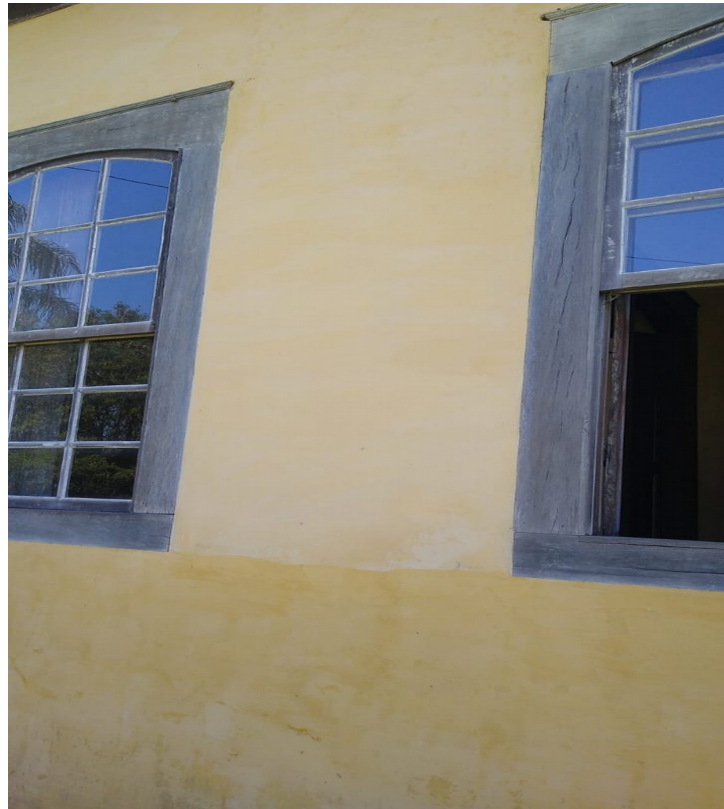
Foto 73: Detalhe da pintura nova com a antiga.

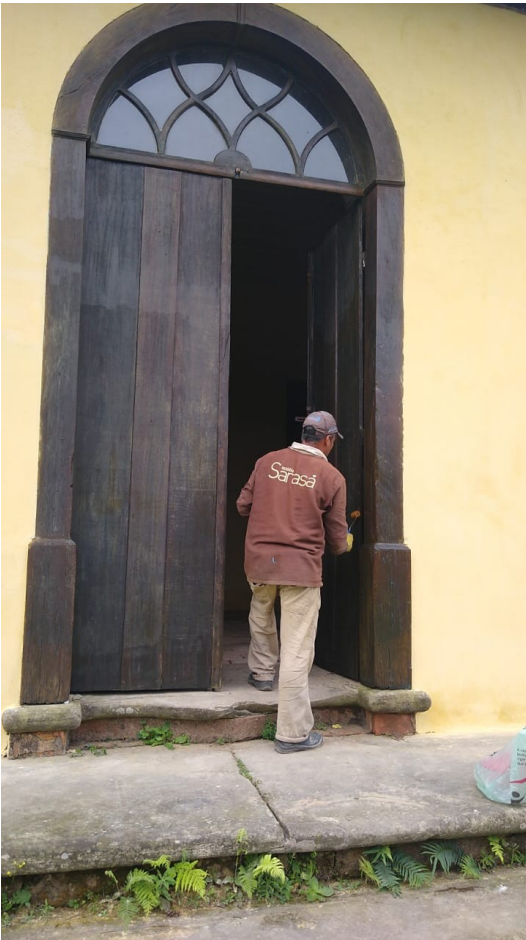
Foto 74: Lixamento e pintura com verniz stain nas portas e janelas de madeira.

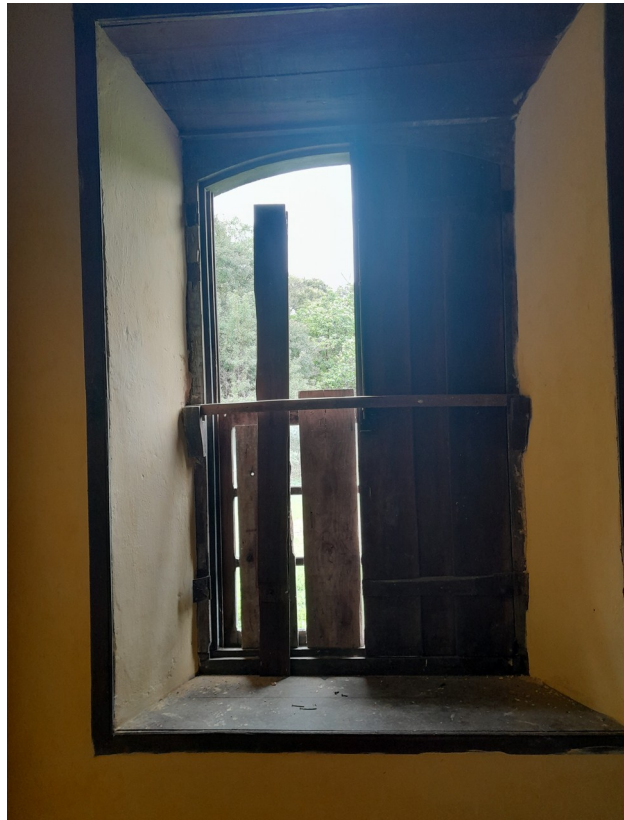
Foto 81: Detalhe da janela quebrada da fachada posterior.
