RELATÓRIO FOTOGRÁFICO DA CASA DO TURISTA, MUSEU DA ESTRADA DE FERRO, MUSEU HISTÓRICO SOROCABANO E CASARÃO DE BRIGADEIRO TOBIAS

Este relatório fotográfico tem como objetivo relatar os serviços de conservação e restauro previstos em planilha pelo contrato CPL 959/2013.

Casa do Turista

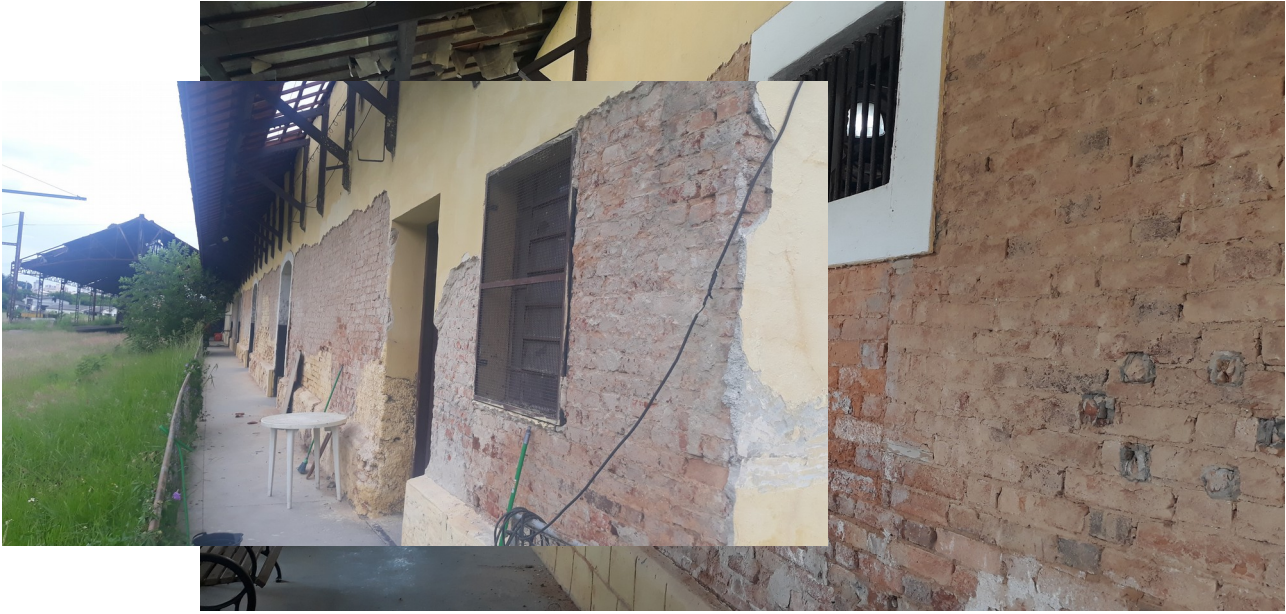
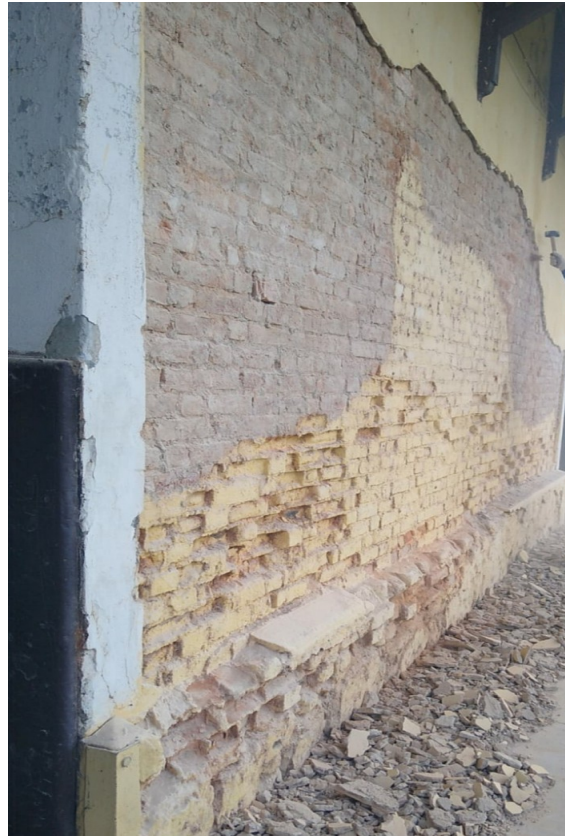
Fotos 13 e 14 idem
foto 11.

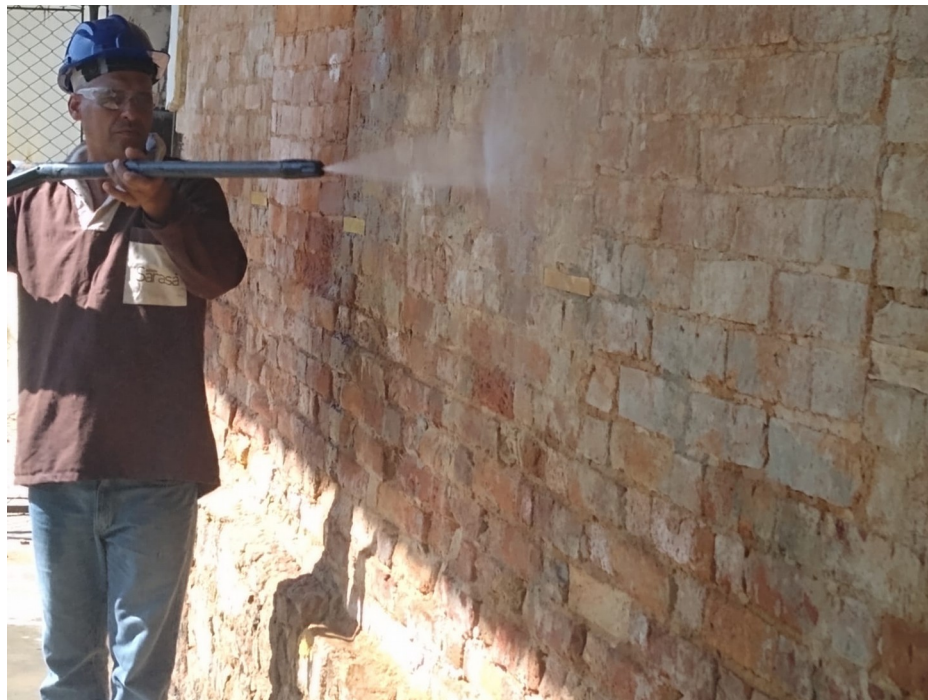
Foto 16: idem foto 15.

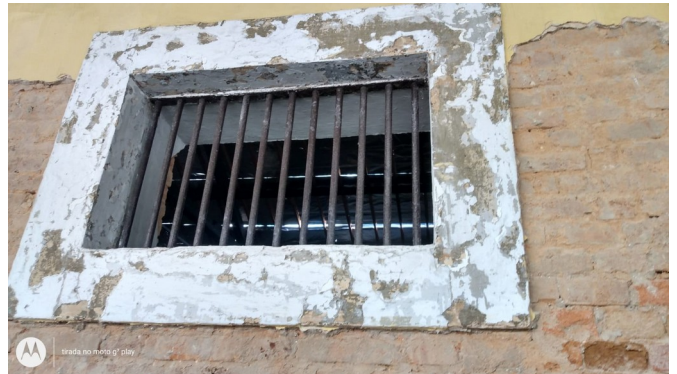
Foto 21: Detalhe das argamassas soltas.

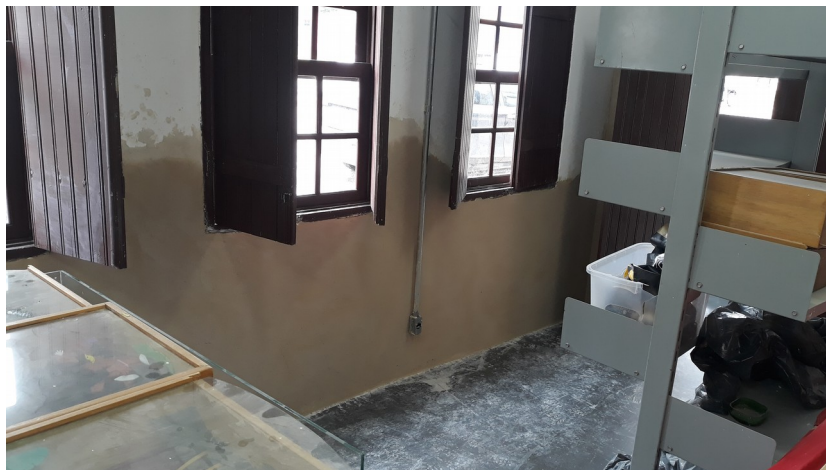
Foto 25: Idem foto 24.

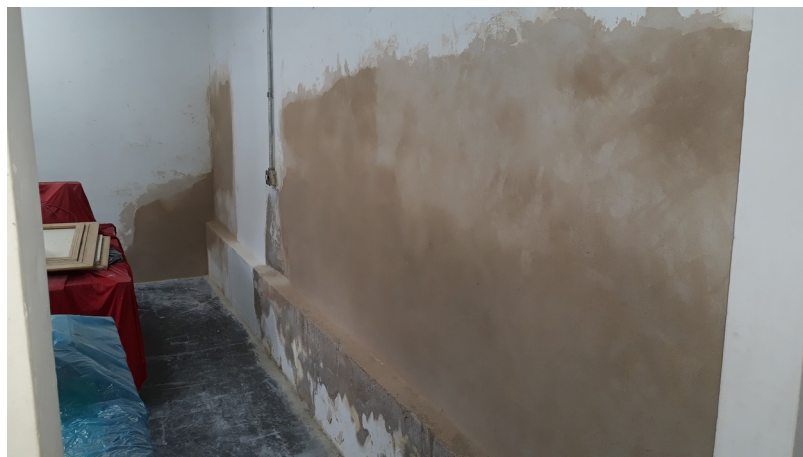
Foto 26: Idem foto 24.

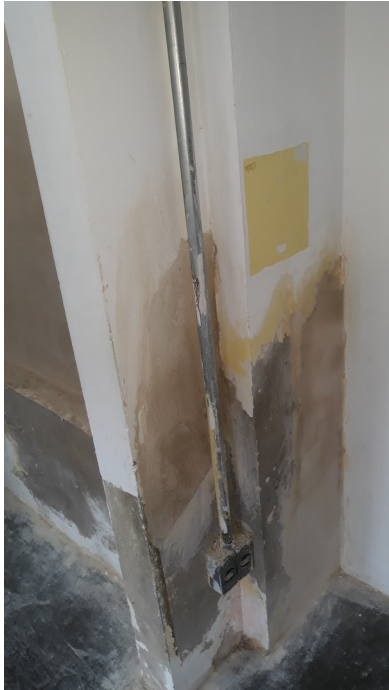
Foto 27: Pequenos reparos nas paredes internas.

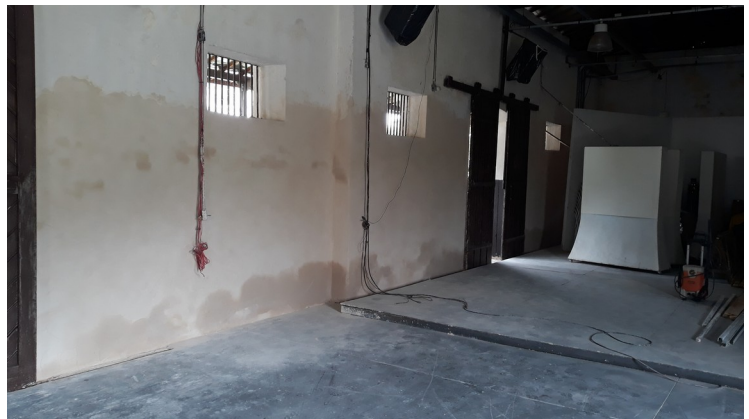
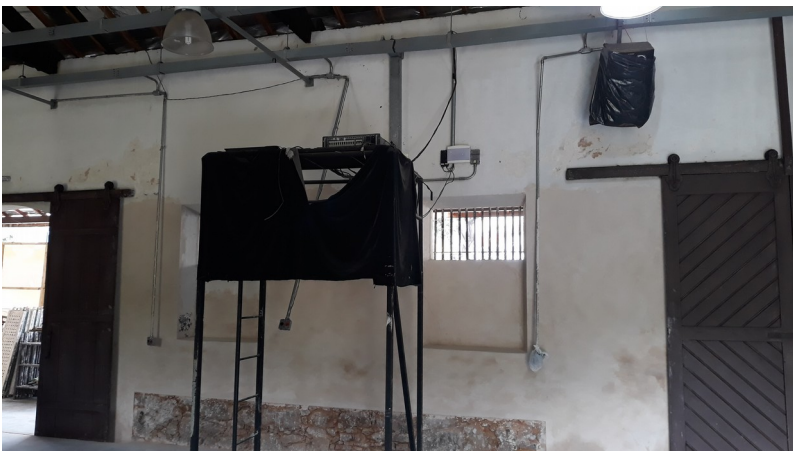
Fotos 28 e 29: Argamassa interna concluída.

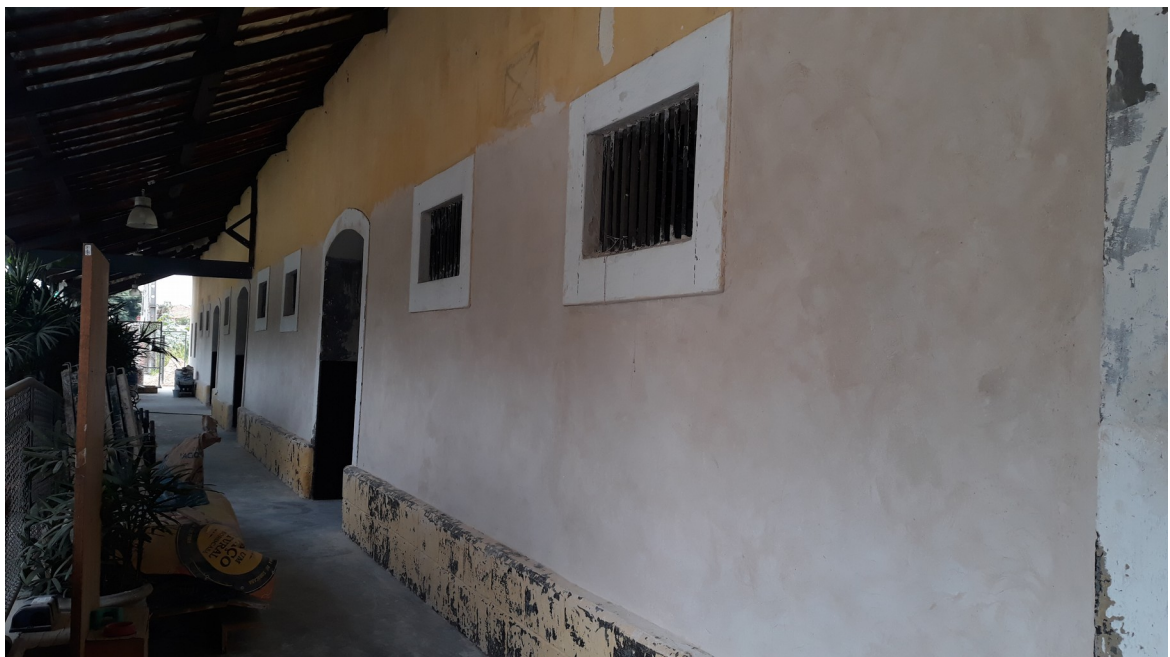
Fotos 30 e 31: Argamassas externas concluídas.

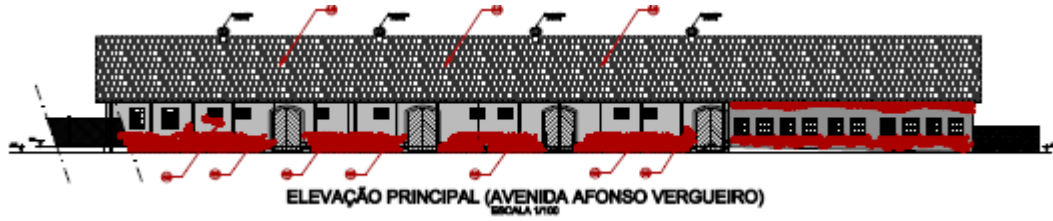
Foto 34: Projeção de retirada das argamassas soltas na fachada principal .(Projeto)

Foto 35: Detalhe da retirada das argamassas bem superiores ao projeto vide foto 34.

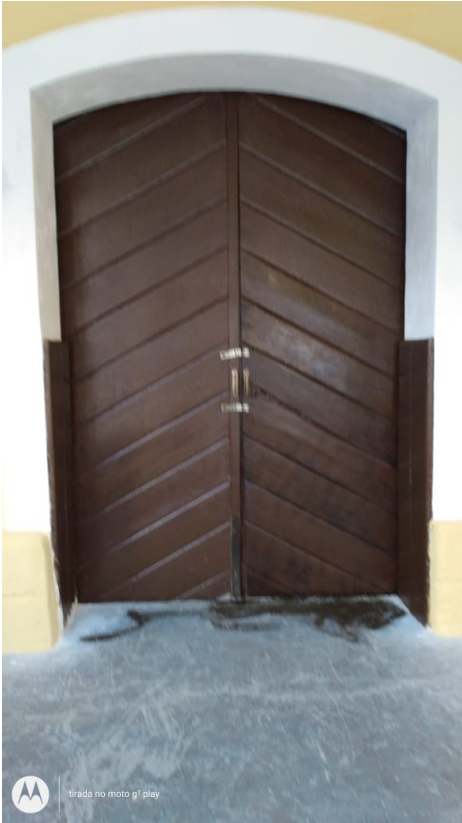
Foto 41: Pintura das portas de madeira com verniz stain.

Foto 42: Pintura com tinta epóxi no salão interno.

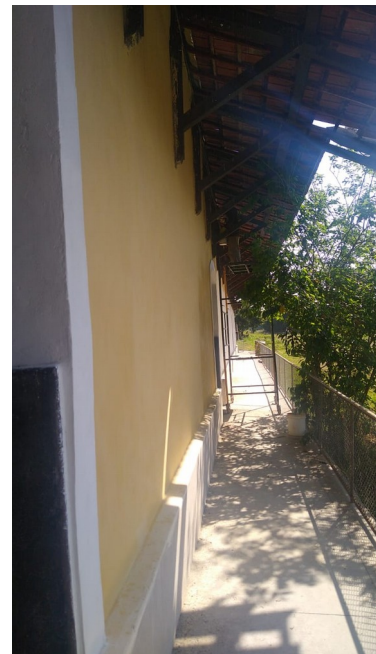
Foto 43: Detalhe da raspagem do verniz antigo das portas de madeira.

Foto 44: Detalhe da pintura final das fachadas externas.

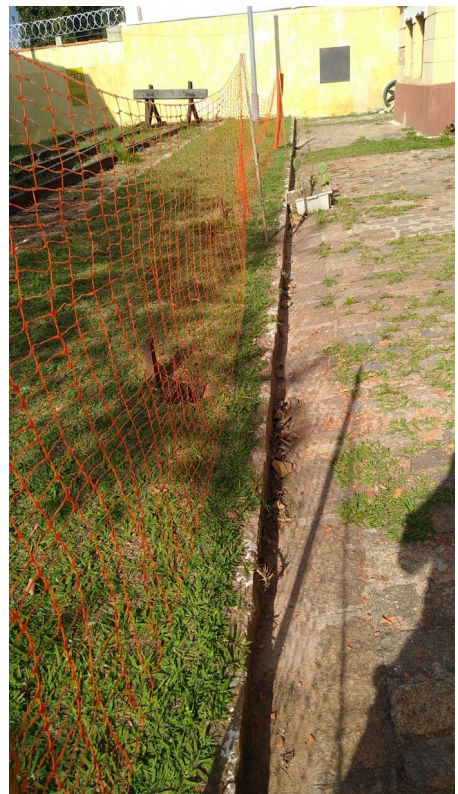
Foto 49: Detalhe de isolamento da obra tem tela de 1,20 m de altura

Foto 50 : Outro detalhe do isolamento.

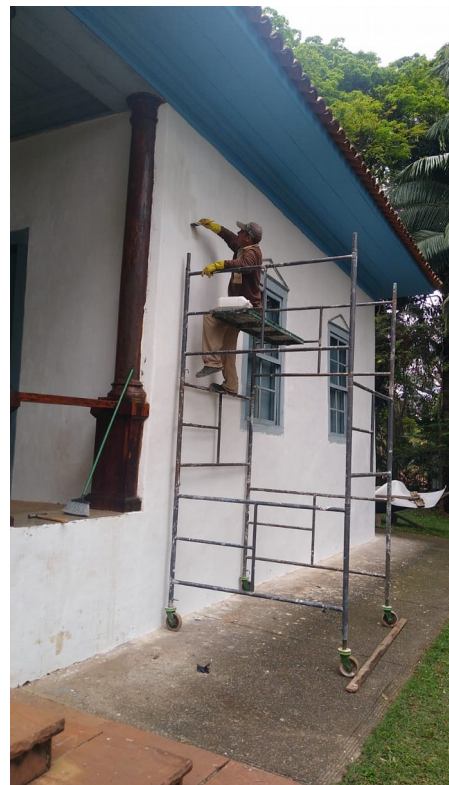
Foto 59: Detalhe de pintura a cal na fachada posterior com montagem de andaimes.

Foto 60: Pintura a cal cachada principal.

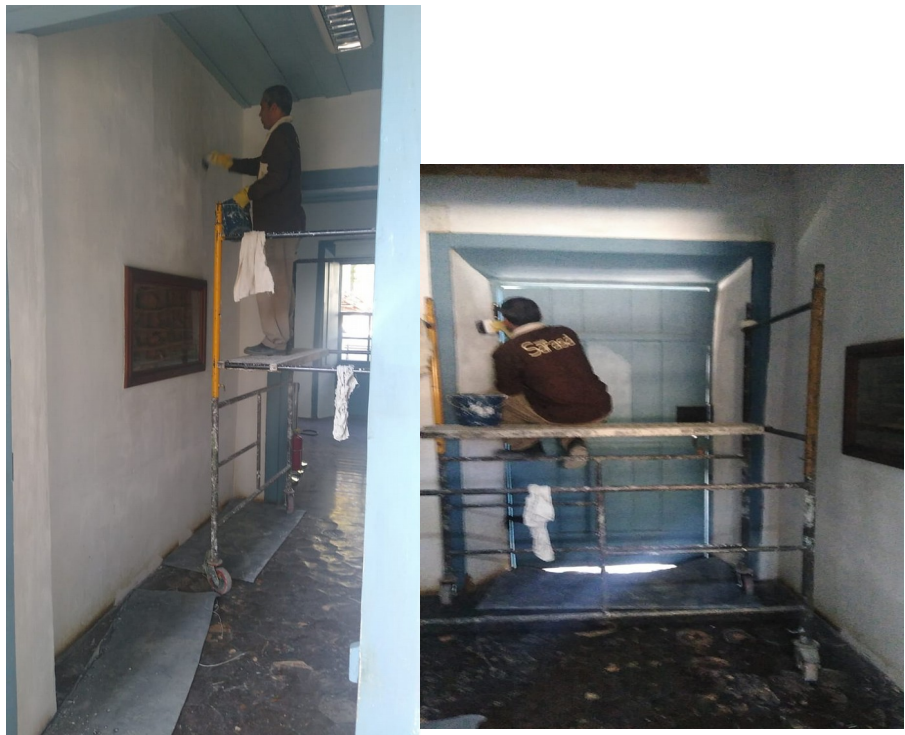
Fotos 62 e 63: Detalhes da pintura interna do museu.

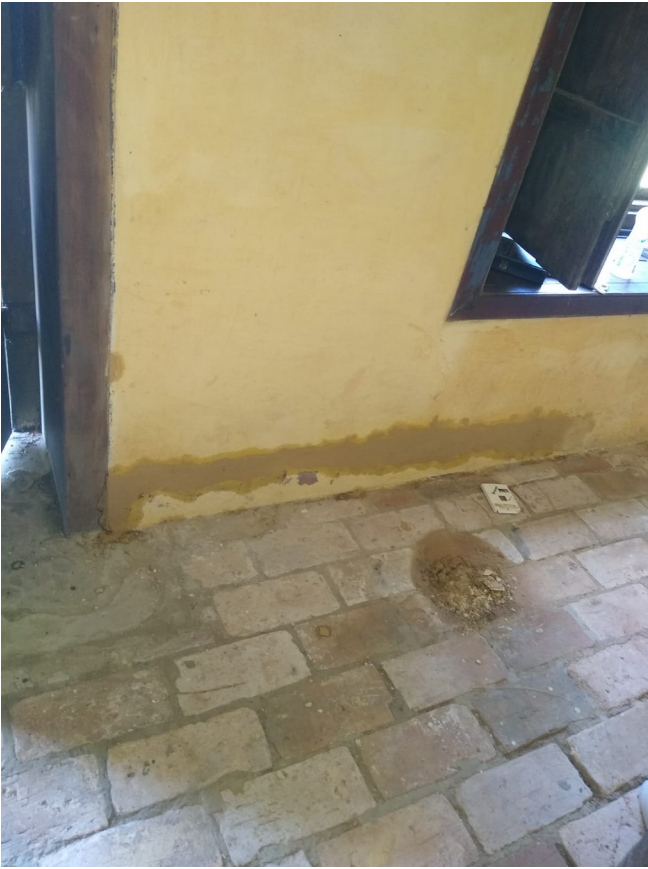
Foto 76: Detalhe de retoques nas argamassas a cal.

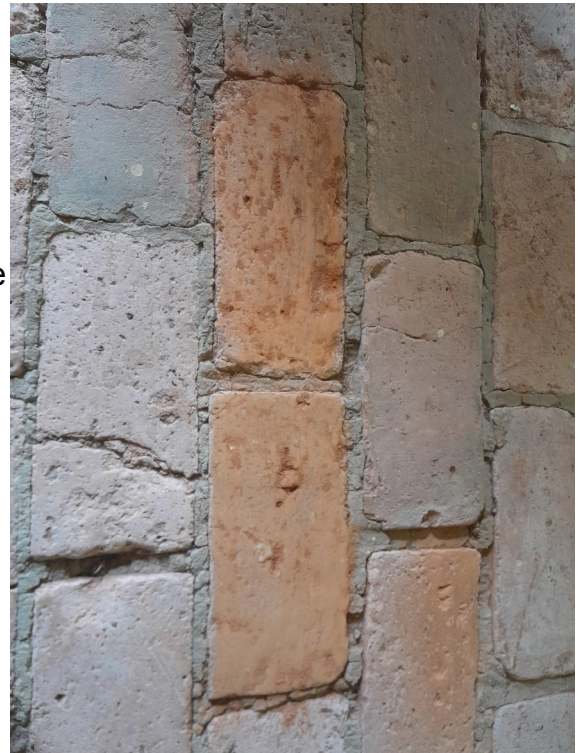
Foto 77: Detalhe do lixamento e higienização de 2 tijolos do piso.

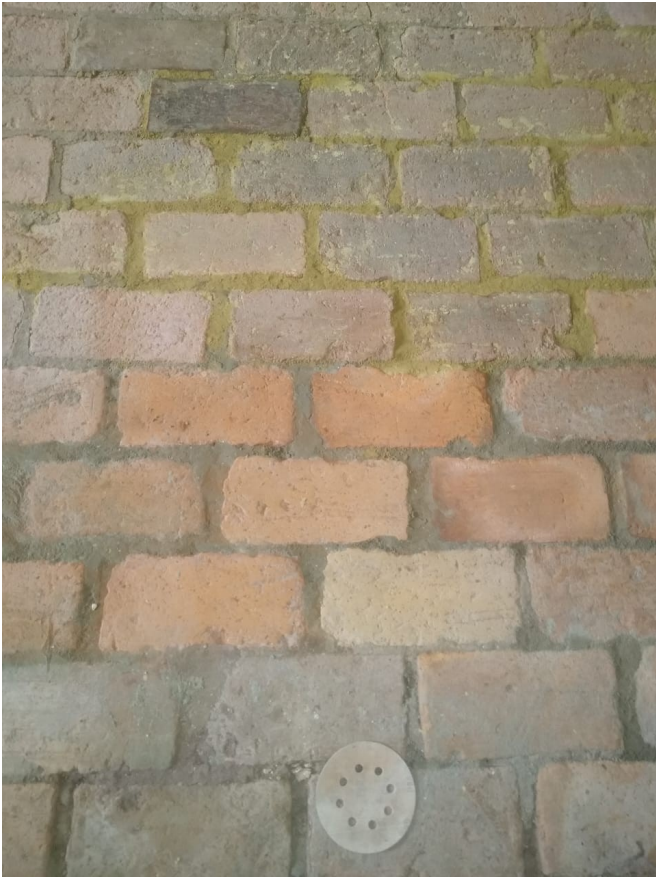
Foto 78: Detalhe do rejuntamento do piso tijolado interno.

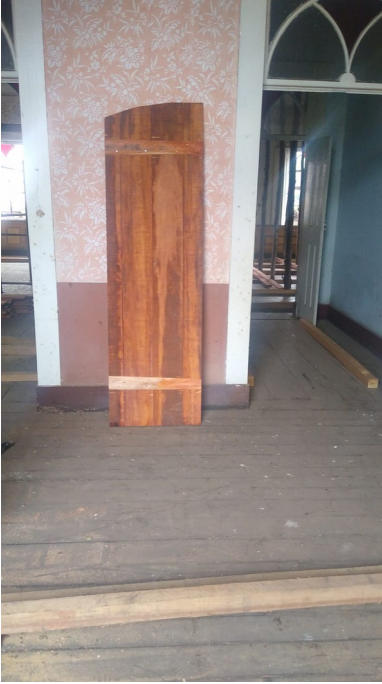
Foto 82: Janela nova confeccionada para ser instalada na fachada posterior.
